## 改善箇所説明図

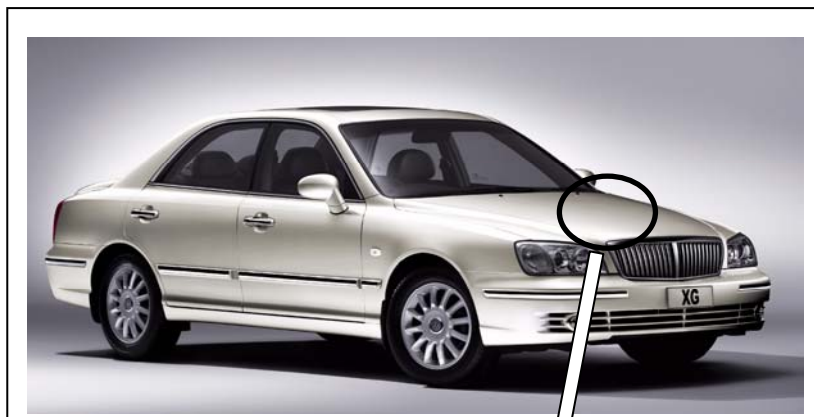
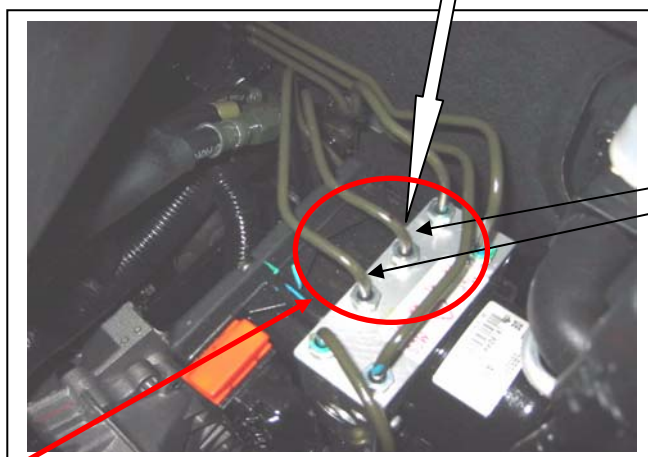
ブレーキパイプ

注：  は再組付け部品を示す。

アンチロック・ブレーキ・システム(ABS)の後輪ブレーキパイプを左右誤って取付けたものがある。そのため、ABSを作動させるような制動を行うと、後車輪の制動が左右逆に掛かり、車両の挙動を正しく制御できなくなるおそれがある。

全車両、ABSユニットの配管を点検し、誤ってブレーキパイプが取付けされている場合は正しく取付ける。

識別：ABS ブレーキパイプ1本に黄色ペイントを塗布する。
