# 改善箇所説明図

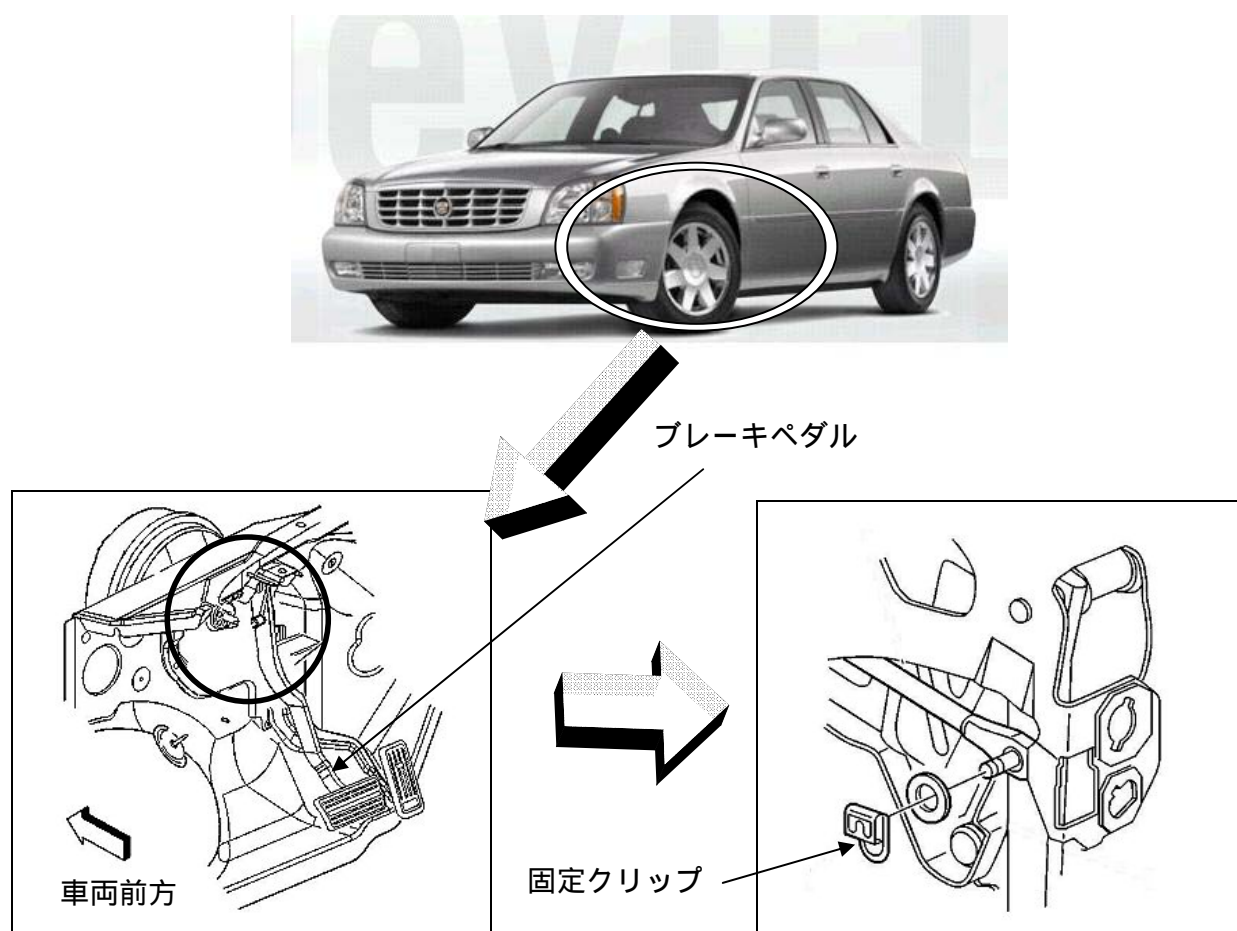
## 基準不適合発生箇所

ブレーキペダルとプッシュロッドの接続部固定クリップが確実に取付けられていないものがあるため、ブレーキ操作を繰り返すと接続部が外れることがある。そのため、最悪の場合、制動不能に至るおそれがある。

識別方法：左ストラットタワーに黄色ペイントを塗布。

## <改善内容>

全車両、当該固定クリップの取付状態を点検し、確実に固定されていないものは正しく固定する。
