## 改善箇所説明図

### 基準不適合箇所

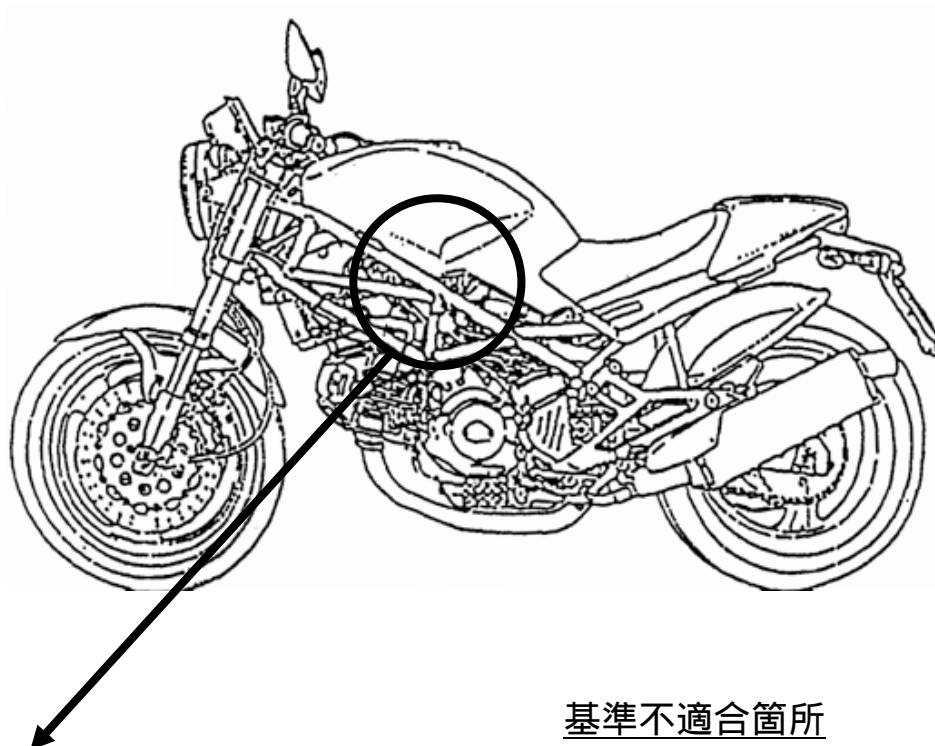
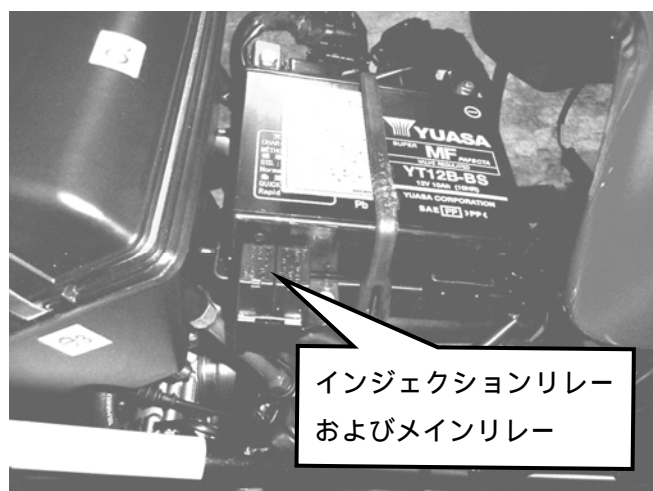
注：  は改善箇所を示す

燃料供給を制御するインジェクションリレーおよび電源供給を制御するメインリレー内部端子の半田付けが不適切なため、当該リレーが誤作動することがある。そのため、そのままの状態で使用を続けると、走行中の振動等により半田付け部分がはがれて通電されなくなり、当該リレーが作動せず、燃料ポンプおよび計器類に電源が供給されなくなり、突然原動機が停止し、再始動できなくなるおそれがある。

全車両、インジェクションリレーおよびメインリレーを良品と交換する。

識別：リレー本体側面に15/07/01、16/07/01または17/07/01の刻印があるもの以外のものは対策品と交換されている。
