## 改善箇所説明図

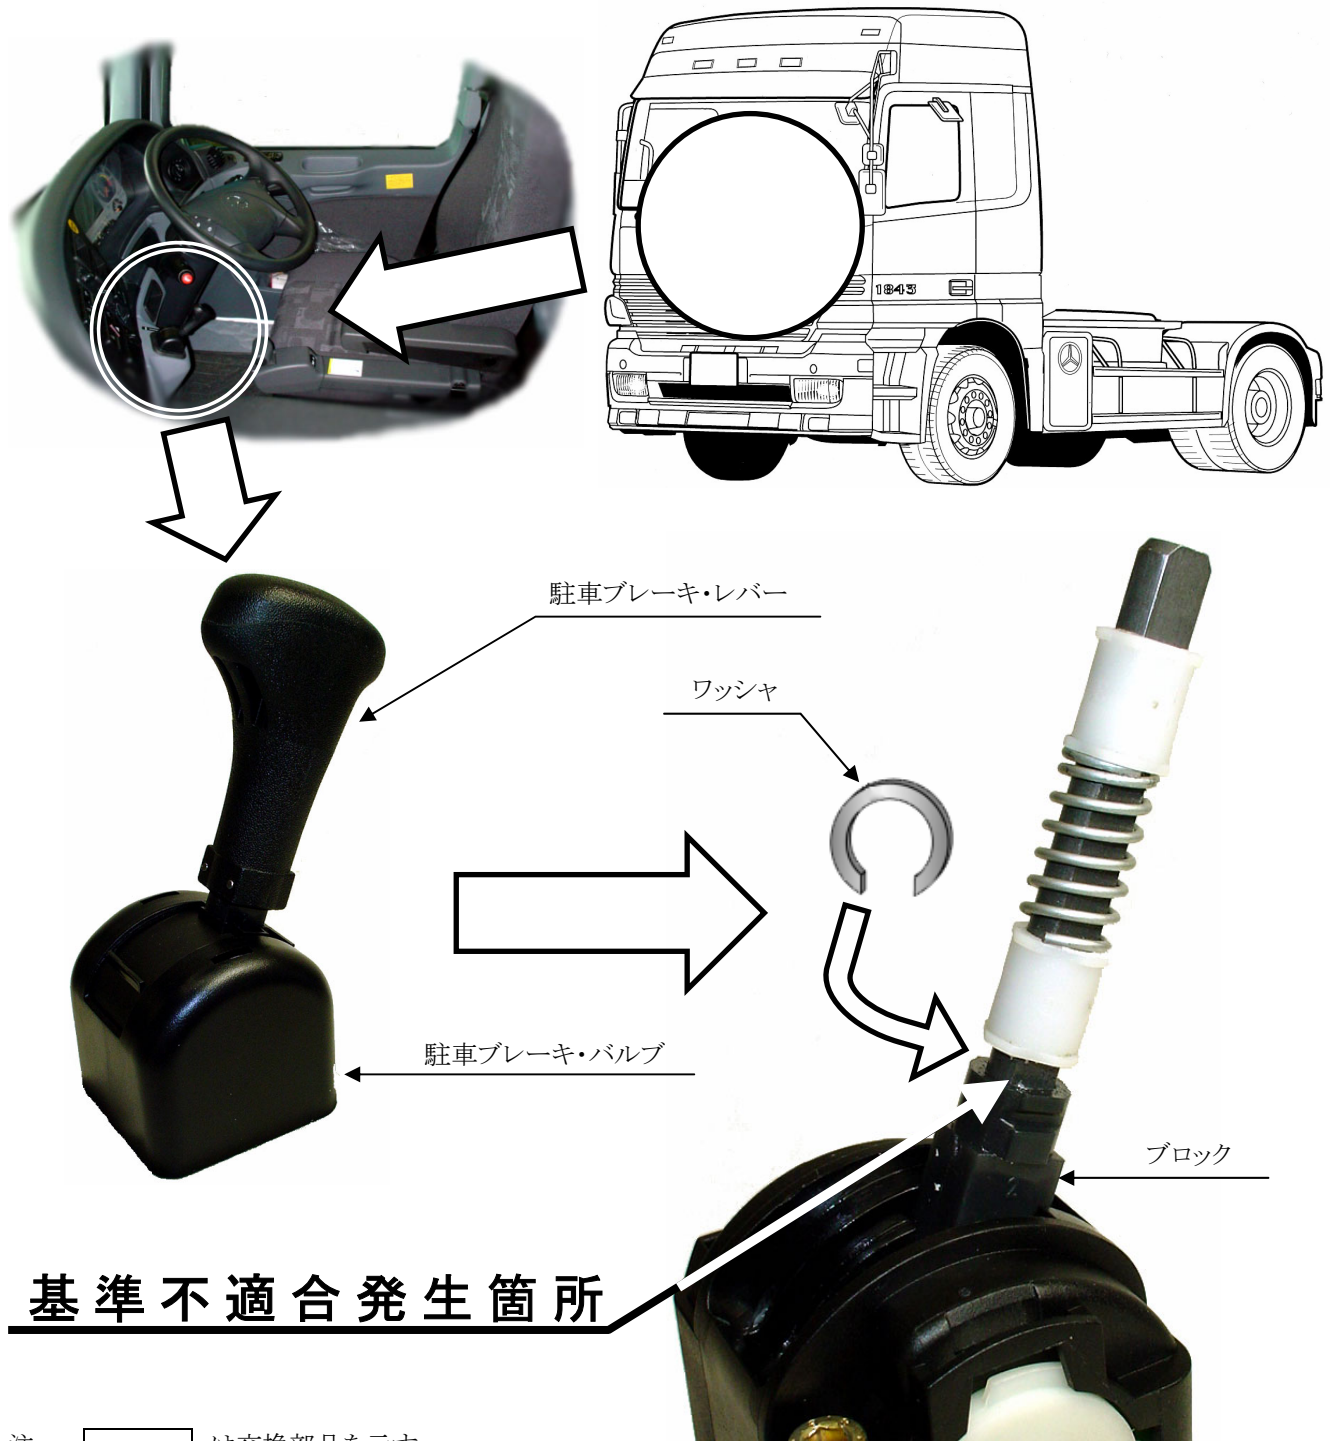
### 基準不適合発生箇所

注：  は交換部品を示す。

駐車ブレーキ・レバーを組み付ける際に、レバー内部にワッシャを忘れて組み付けたものがあるため、当該レバーをロックさせるためのブロックを押し付ける力が弱いものがある。そのため、駐車ブレーキ・レバーを作動させた際に、レバーのロックが十分にかからないものがあり、最悪の場合、運転席ドアの開閉などの衝撃により、駐車ブレーキが解除されるおそれがある

#### 改善の内容

全車両、当該レバーを点検し、ワッシャが取り付けられていないものは追加する。

識別： 駐車ブレーキ・バルブ右側面下部に黄色ペイントを塗布する。
