## ①改善箇所説明図

### 基準不適合箇所

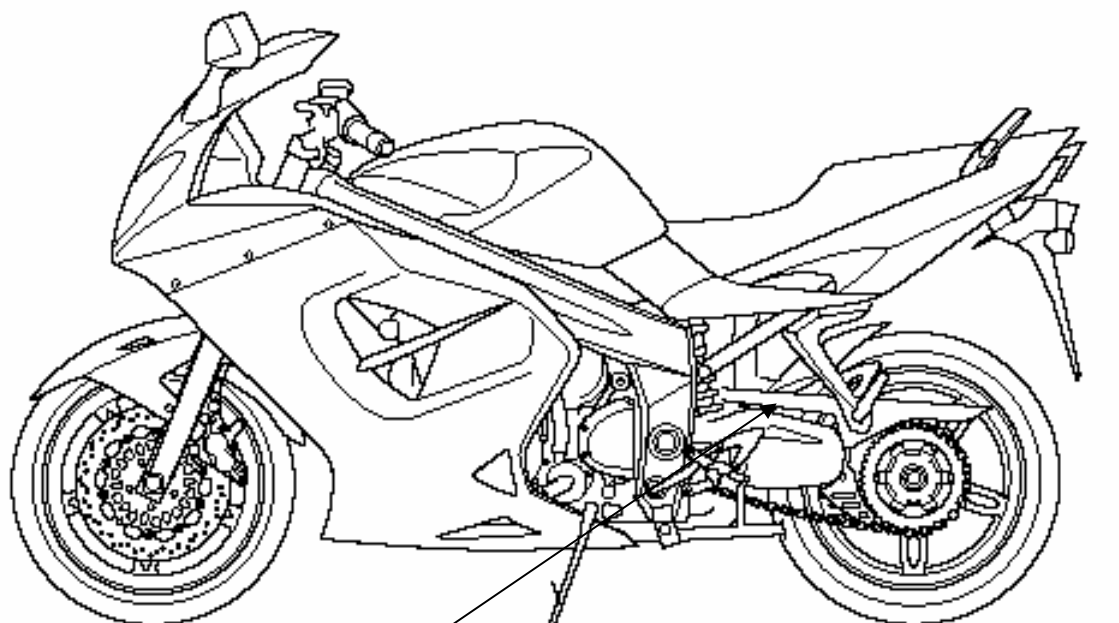
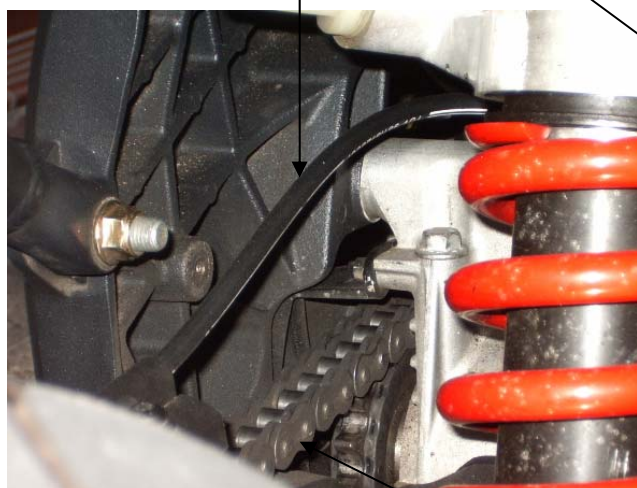
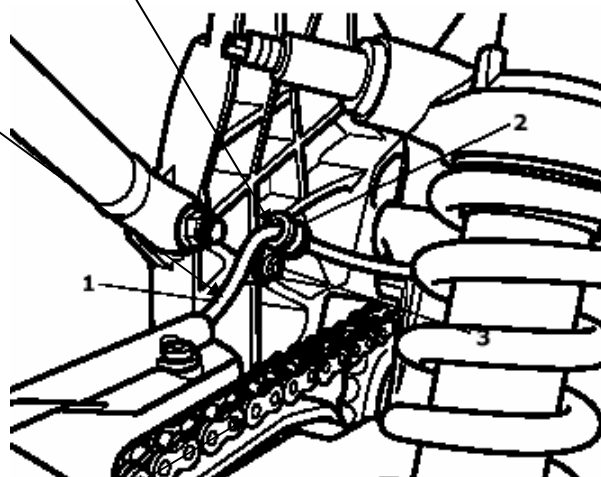
1, リアブレーキホース

P型クリップ

後輪用ブレーキホースの取り回しが不適切なため、走行中に当該ホースとドライブチェーンが接触することがある。そのため、そのまま使用を続けると、ホースが損傷してブレーキ液が漏れ、制動力が低下するおそれがある。

全車両、ブレーキホースにP型クリップを追加する。なお、ブレーキホースを点検し、損傷している場合は交換する。

識別：対策済み車は、P型クリップが取り付けられている。
