## 改善箇所説明図

### 基準不適合発生箇所

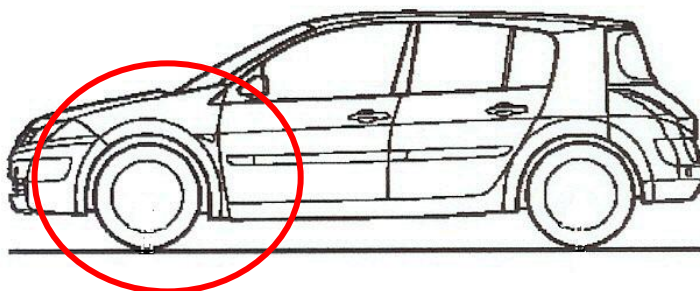
前輪制動装置において、ブレーキディスクの直径が小さいものを誤って組み付けたため、制動の際、ブレーキパッドの一部がブレーキディスクの外周面より外れて作動するものがあり、制動力が不足するおそれがある。

全車両、前輪ブレーキディスクを点検し、誤って組み付けられている場合は、左右の前輪ブレーキディスク、ブレーキパッド及びブレーキキャリパーを正規品に交換する。

注:  は改善部品を示す  
識別: 指定のステッカーを原動機室内に貼る。

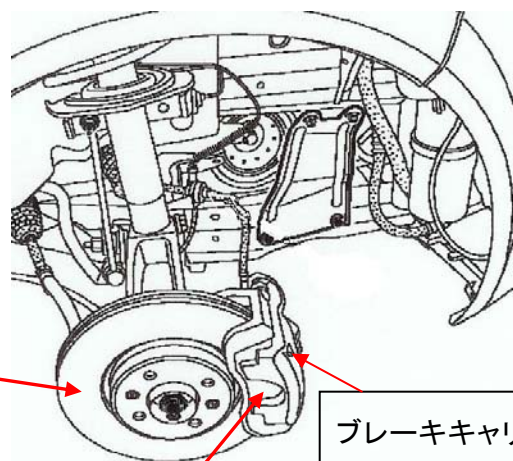
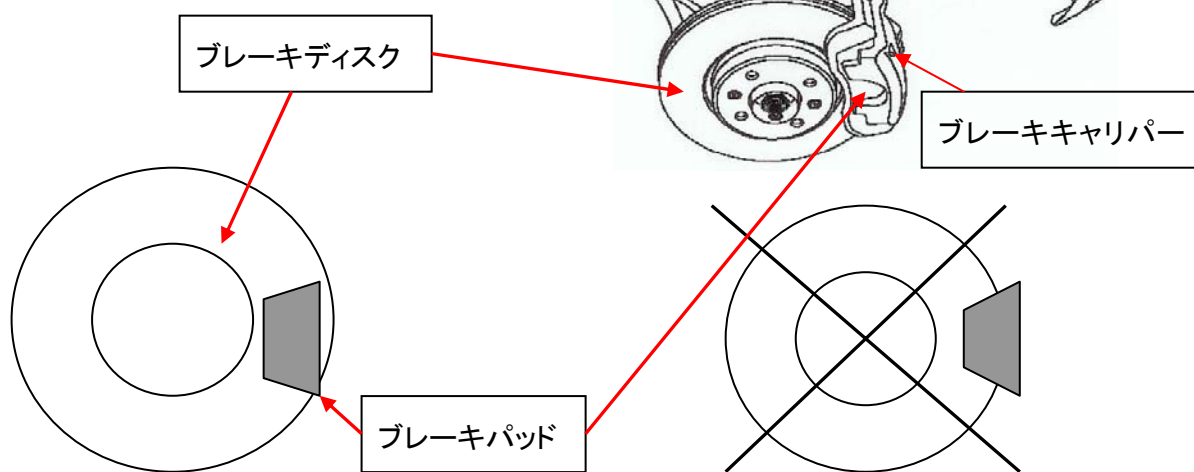
正規ブレーキディスクとパッドの位置

正しくないブレーキディスクとパッドの位置
