## 改善箇所説明図

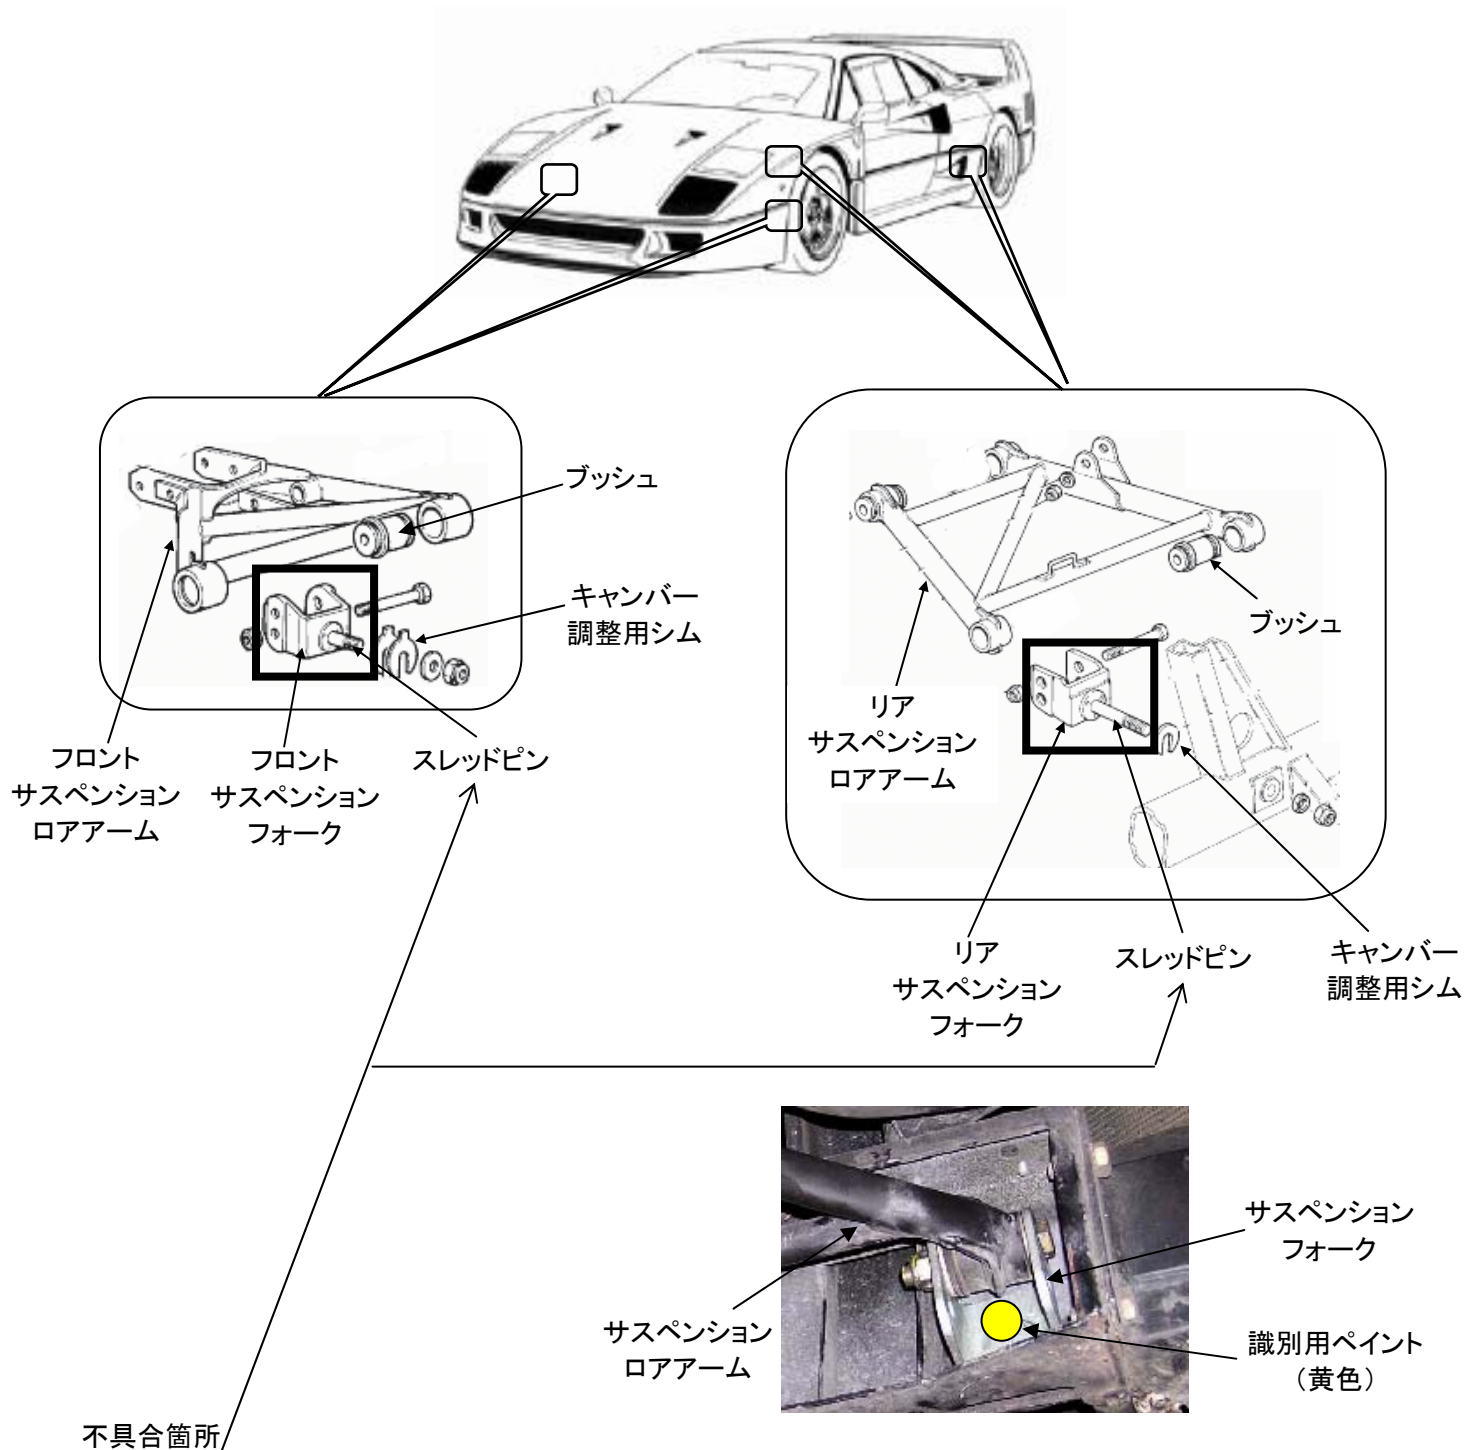
サスペンションフォーク固定用スレッドピンの強度が不足しているため、市場において、キャンバー調整用シムの誤った取付け、又は、ロアアームのブッシュが改造された場合、当該ピンへの負荷が増加し、破損することがある。そのため、最悪の場合、走行安定性が損なわれるおそれがある

全車両、サスペンションフォークを対策品に交換する。

識別：作業済みの車両については、識別用に黄色のペイントを、交換したサスペンションフォークに塗布する。

注意：  は交換部品を示す。
