## 改善箇所説明図

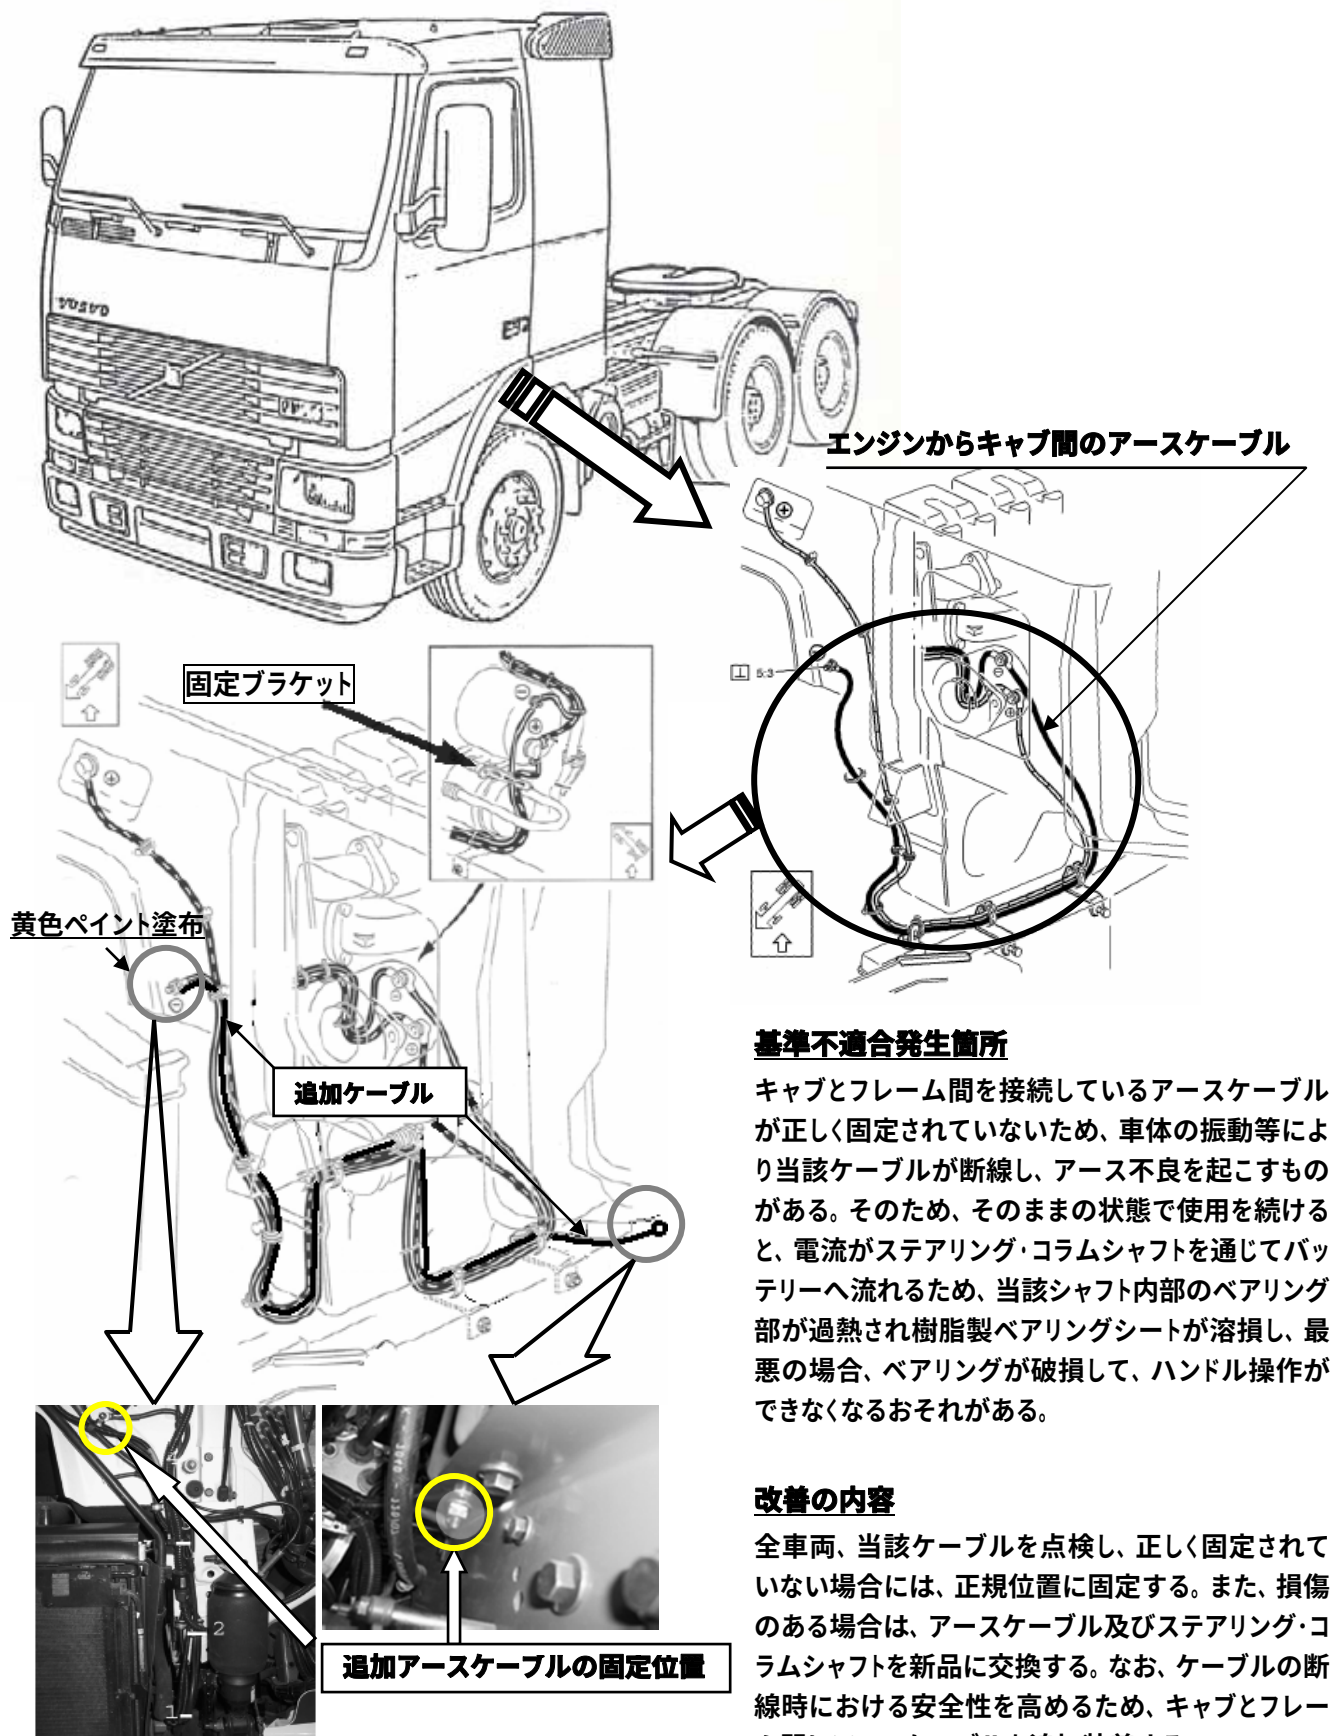
注意： ☐ は改善箇所を示す。

識別：対策作業終了車両には、キャブ側のアースケーブル固定ボルトの頭部に黄色ペイントを塗布する。
