## 改善箇所説明

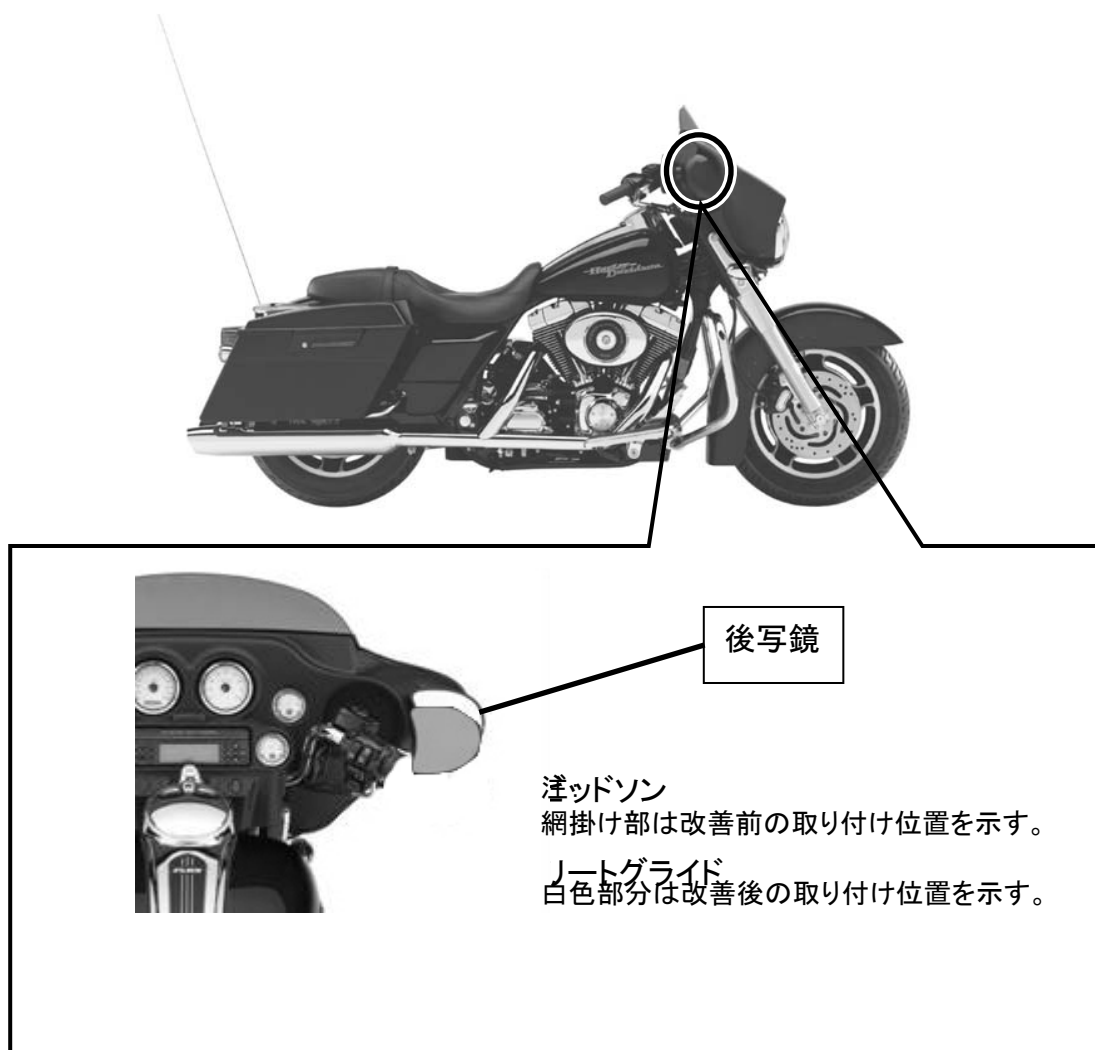
注: ☐ は、交換部品を示す。

後写鏡の取り付け位置が正規位置と異なる位置に取り付けられたものがあり、ミラーの角度調整が規定どおりにできないため、後方視界の確保が困難になるおそれがある。

全車両、後写鏡取り付け位置を点検し、正規位置と異なる位置に取り付けられている場合は、正しい位置に取り付ける。

対策品はサイズが大きいため、目視により確認が可能。
