## 改善箇所説明

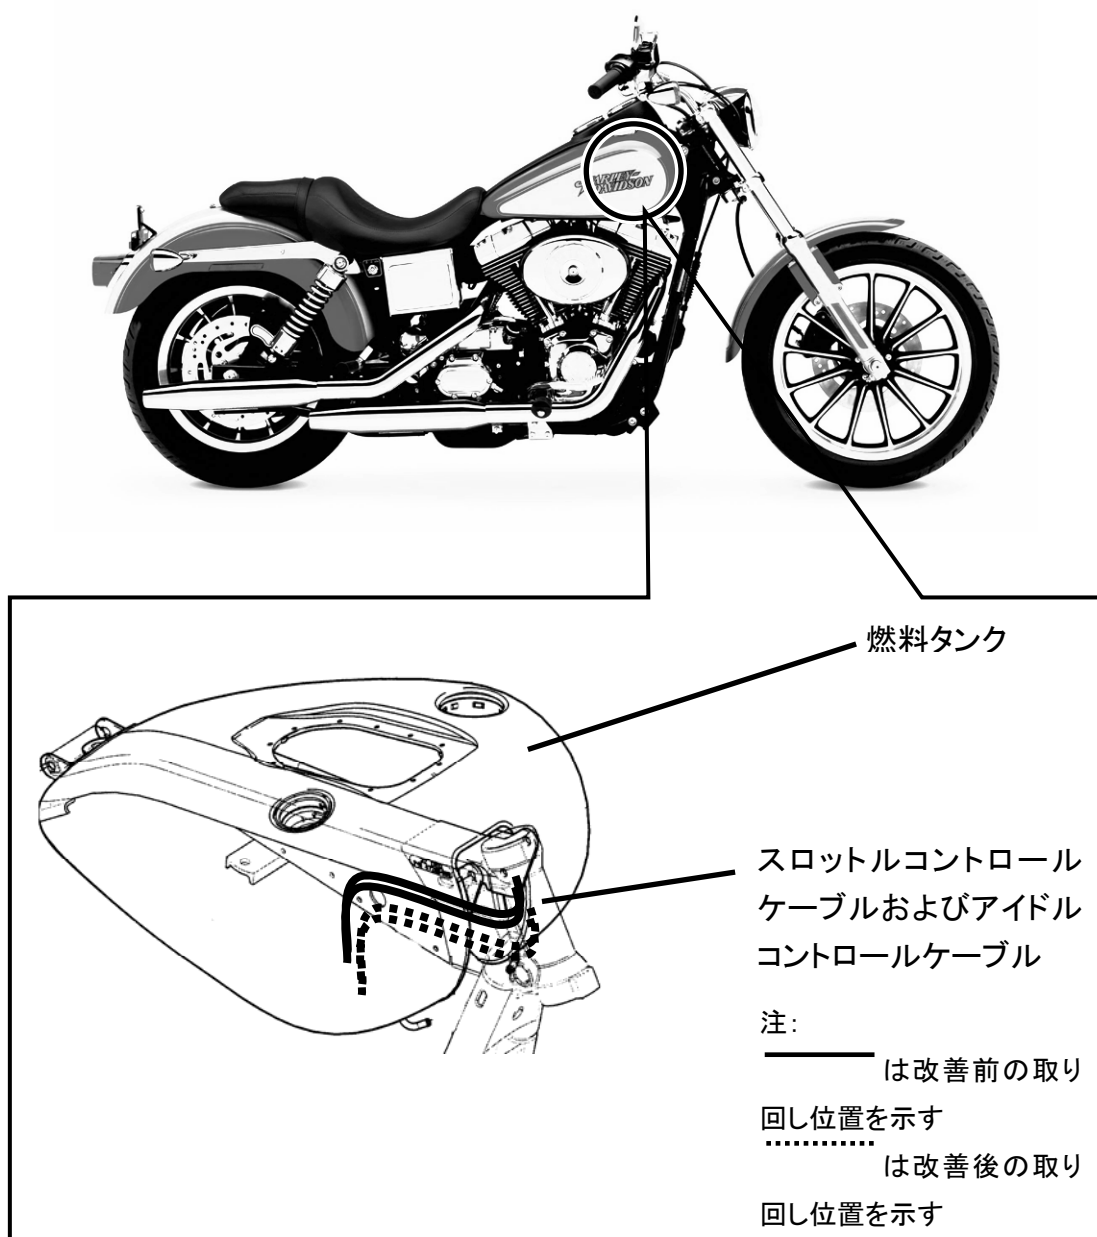
スロットルコントロールケーブルおよびアイドルコントロールケーブルの取り回しが不適切なため、走行中の振動等により、当該ケーブルと燃料タンクが干渉するものがある。そのため、そのまま使用を続けると、燃料タンクが損傷し、燃料が漏れるおそれがある。

全車両のスロットルコントロールケーブルおよびアイドルコントロールケーブルおよび燃料タンクを点検し、正しく取り回しがされていないものは正しく取り付け。また、ケーブルまたは燃料タンクが損傷している場合は、修理、もしくは交換する。

スロットルコントロールケーブルおよびアイドルコントロールケーブルに白のペイントマーキングを付ける。
