## 改善箇所説明図

### 基準不適合発生箇所

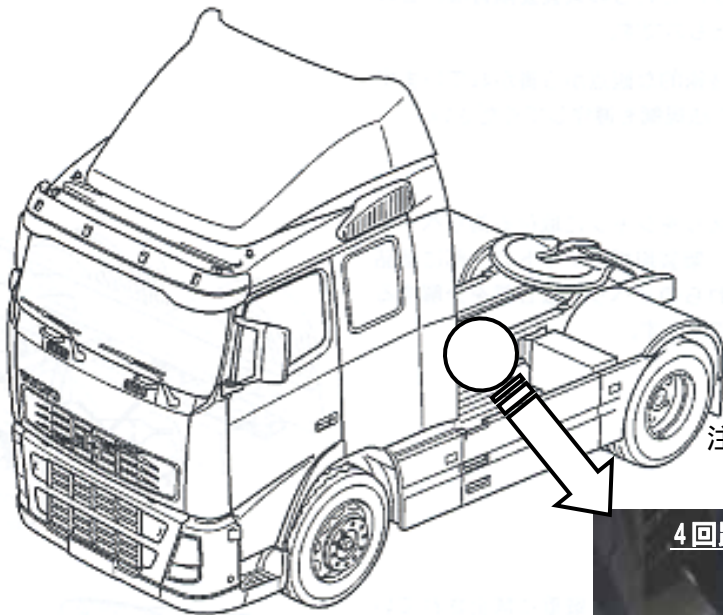
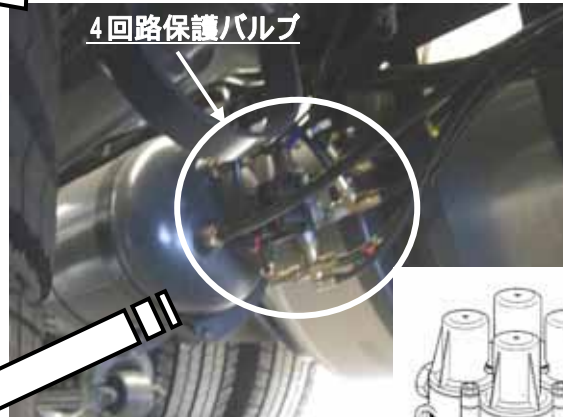
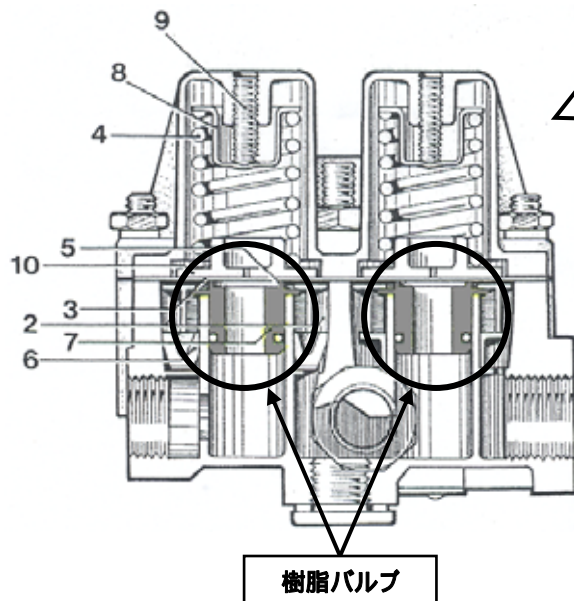
4回路保護バルブ

注記：車両によって取付け位置が異なる。

樹脂バルブ

主制動装置において、故障時の対応機能である4回路保護バルブ内の樹脂部品の材質が不適切なため、圧力と熱によって当該バルブが変形することがある。そのため、そのままの状態で使用を続けると、フロント及びリヤブレーキ回路でエア洩れが発生した場合、エア洩れ回路の遮断ができなくなり、ブレーキ回路の保護機能(エア圧力保持)が働かなくなるため、制動力が低下するおそれがある。

全車両、当該保護バルブを点検し、対策品が装着されていない場合には、当該保護バルブを対策品と交換する。

**識別：**対策作業終了車両は、4回路保護バルブ本体に貼付されているプレートが部品番号が20755195である。
