## 改善箇所説明図

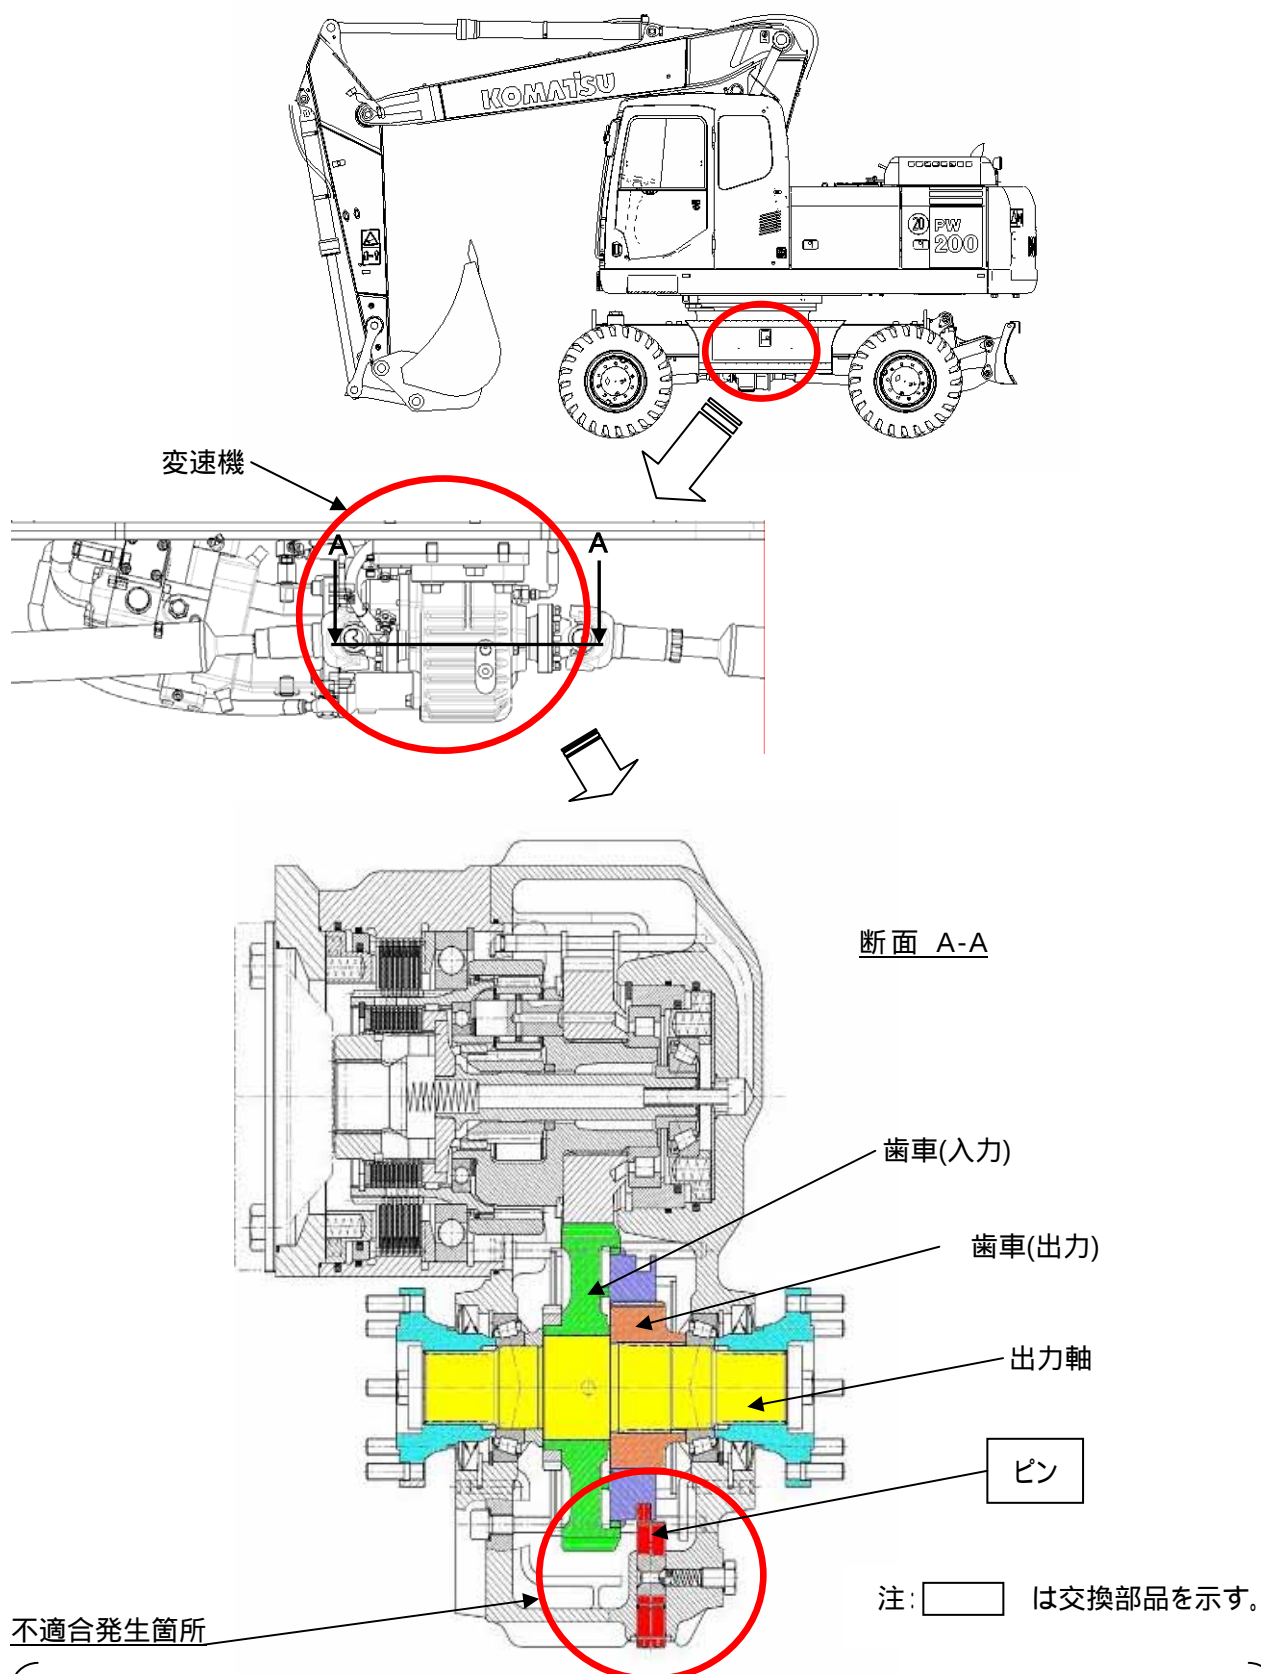
変速機において、動力を伝達するための歯車を固定するピンの強度が不足しているため、当該ピンが磨耗するものがある。そのため、そのままの状態で使用を続けると、摩耗が進行し、最悪の場合、歯車のかみ合いが外れて動力伝達ができなくなり、走行不能となるおそれがある。

改善処置： 全車両、ピンを対策品と交換する。

識別： ピンの端部に白ペイントを塗布する。
