## 改善箇所説明図

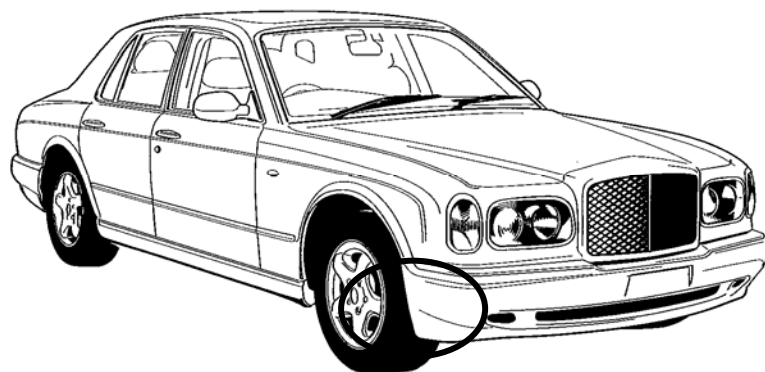
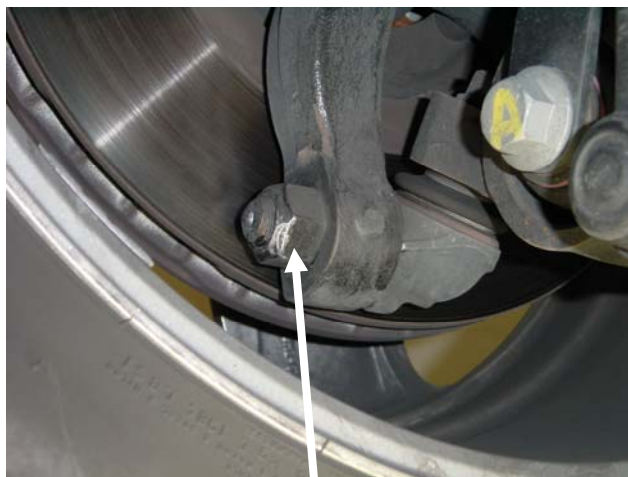
セルフロックナット(左右)

フロントロアアームにおいて、ボールジョイント部のセルフロックナットの加工が不適切なため、走行中の振動等により当該ナットが緩むことがある。そのため、そのまま使用を続けると、ナットが脱落し、最悪の場合、ロアアームが外れ、走行不能になるおそれがある。

全車両、左右のセルフロックナットを良品と交換する

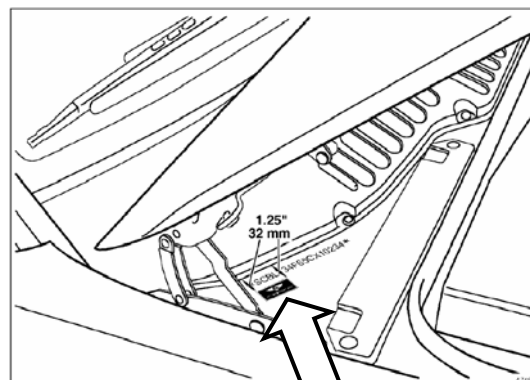
ボンネット内上図の位置に  
ベントレーロゴマーク及び  
「RE0504」と書かれたラベル  
を貼付する
