## 改善箇所説明図

### 基準不適合箇所

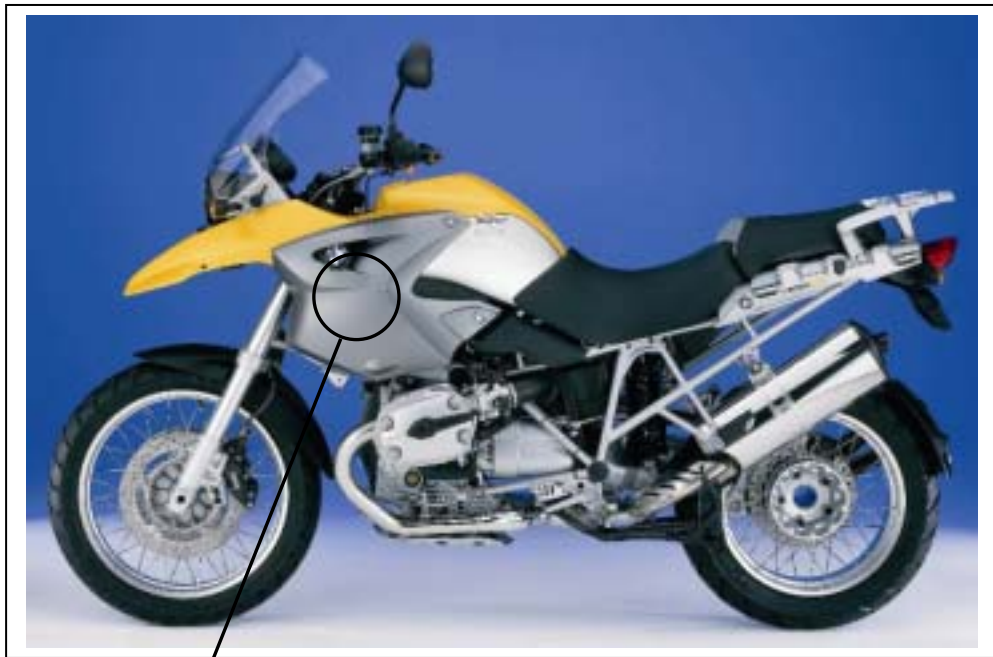
燃料ポンプ電子制御ユニット

燃料ポンプ電子制御ユニットの防水機能が不適切なため、当該電子制御ユニットと燃料ポンプに接続している端子部に水が浸入し、錆が発生することがある。そのため、当該接続端子が腐食し、燃料ポンプが作動不良となり、最悪の場合、エンジンが停止して再始動できなくなるおそれがある。

全車両、燃料ポンプ電子制御ユニットのOリング(黒)を対策品(青緑)に交換するとともに、電子制御ユニットと燃料ポンプの接続端子を点検し、端子が腐食している場合は、電子制御ユニットと燃料ポンプを交換する。

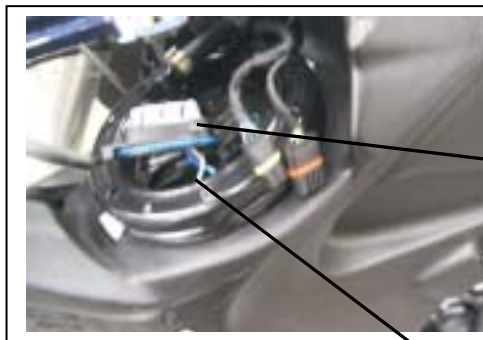
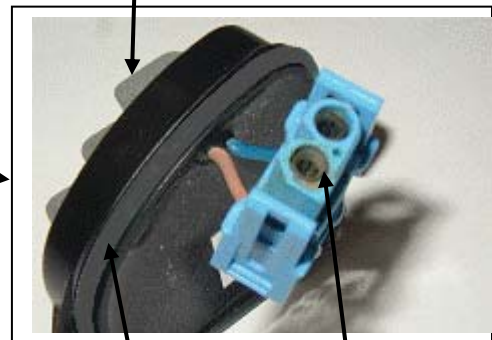
Oリング(黒)

接続端子

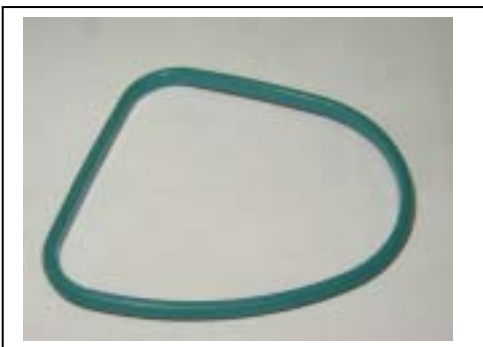
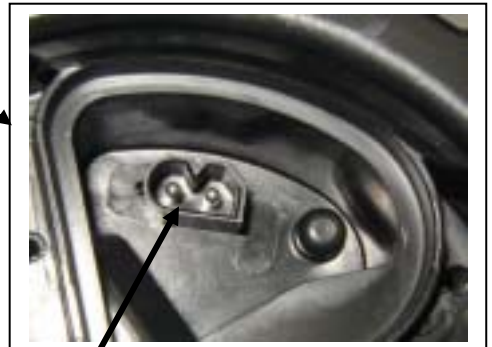
成型シール(青緑)

燃料ポンプ端子

燃料ポンプ端子のシールの形状
