## 改善箇所説明図

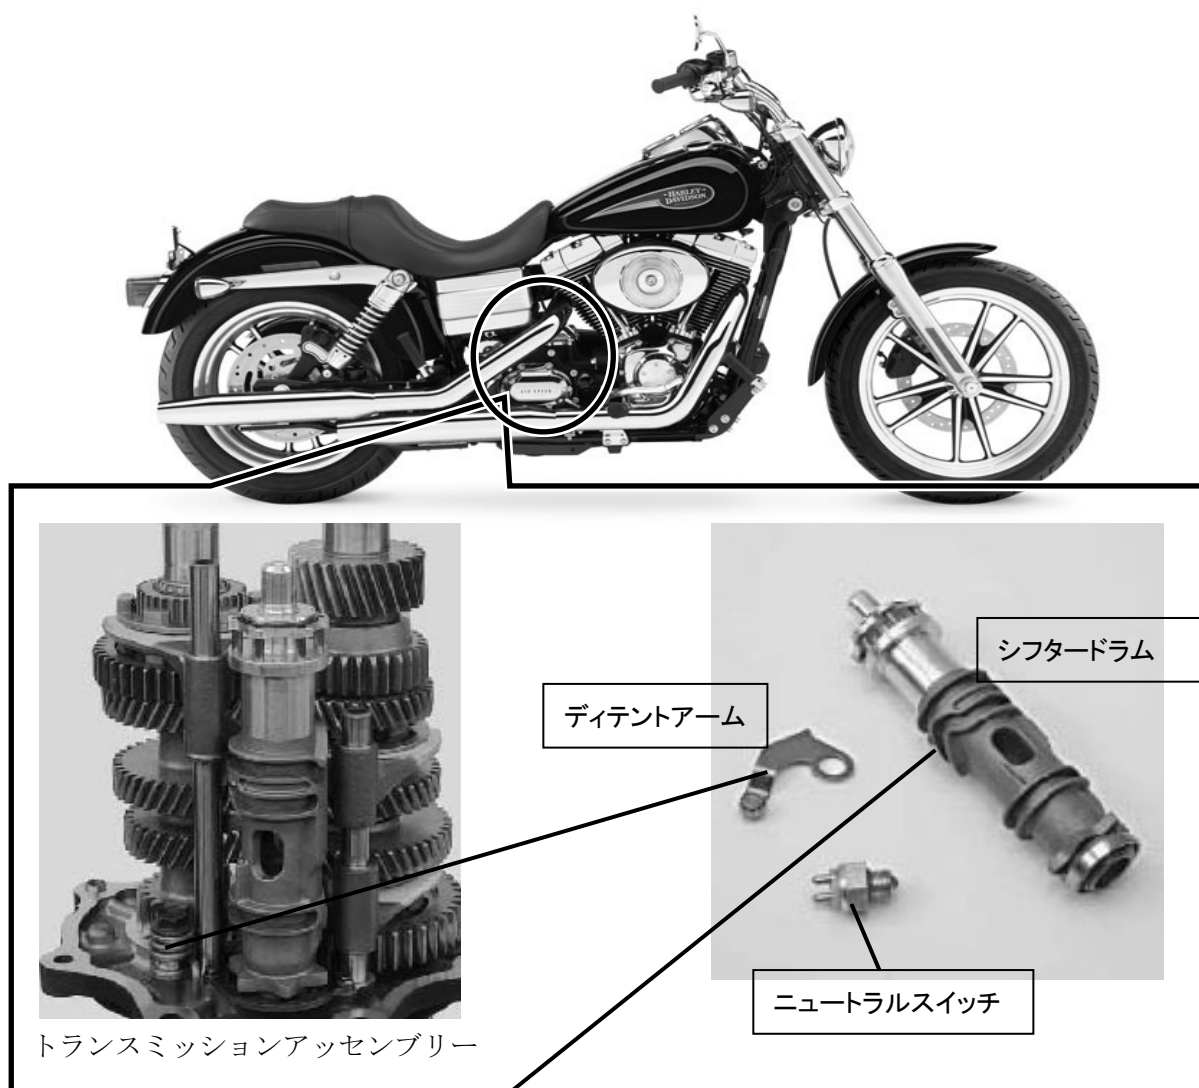
変速機において、変速装置(シフタードラム)の構造が不適切なため、中立位置(ニュートラル)にした際にその状態を保持できないことがある。そのため、停車中、エンジンの振動等により、突然、中立位置から1速または2速に変速され、車両が動き出すおそれがある。

全車両、シフタードラムを対策品と交換するとともに、ディテントアーム及びニュートラルスイッチを交換する。

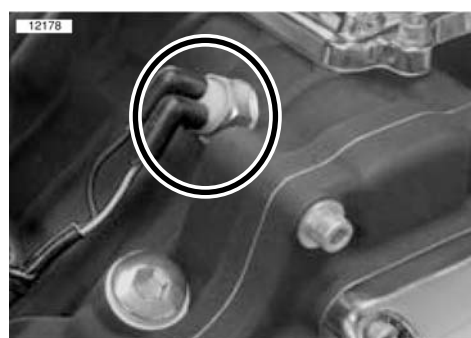
### 識別

ニュートラルスイッチに白のペイントマーキングをつける。
