## 改善箇所説明図

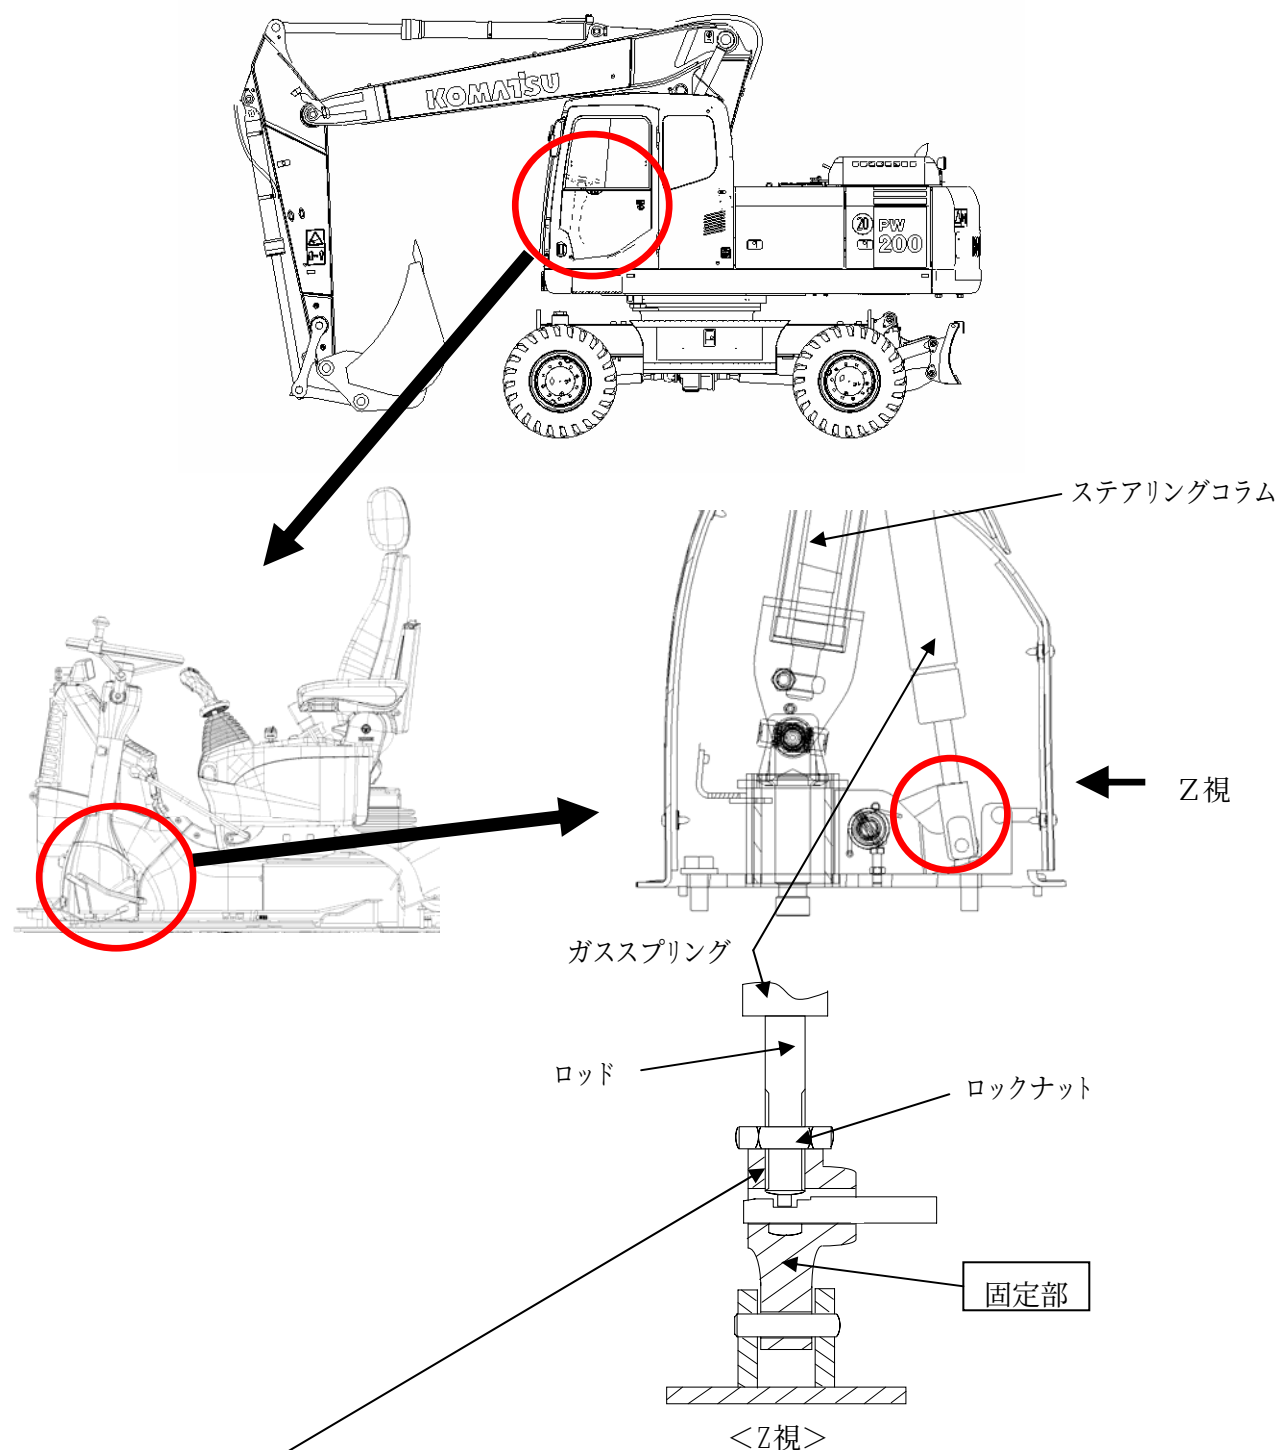
不適合発生箇所

注:   は交換部品を示す。

かじ取装置において、運転姿勢に合わせてかじ取ハンドルの角度を調整する装置で調整後の角度を保持するガススプリングの固定部分の強度が不足しているため、作業等の振動により破損するものがある。そのため、そのままの状態で使用を続けると、ガススプリングのロッドが外れ、最悪の場合、かじ取操作が確実にできなくなるおそれがある。

改善措置の内容：全車両、ガススプリングの固定部を対策品と交換する。

識別：角度調整ペダル取り付けピン端部に白色ペンキを塗布し識別する。
