## 改善箇所説明図

## 基準不適合発生箇所

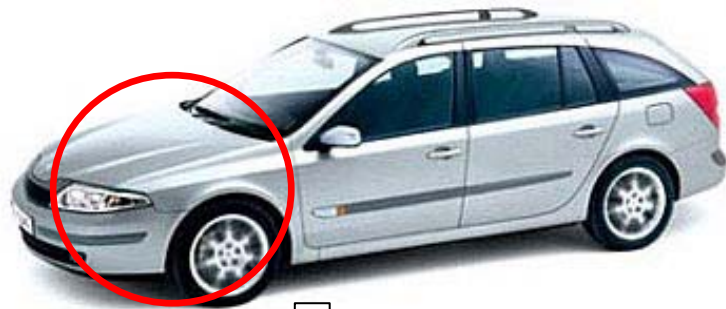
燃料パイプの位置

樹脂製燃料パイプの耐熱性が不適切なため、排気マニホールド付近の配管部分が排気熱により溶損することがある。そのため、そのまま使用を続けると、当該部分から、燃料が漏れるおそれがある。

全車両、燃料パイプを対策品に交換する。
