## 改善箇所説明図

### 基準不適合発生箇所

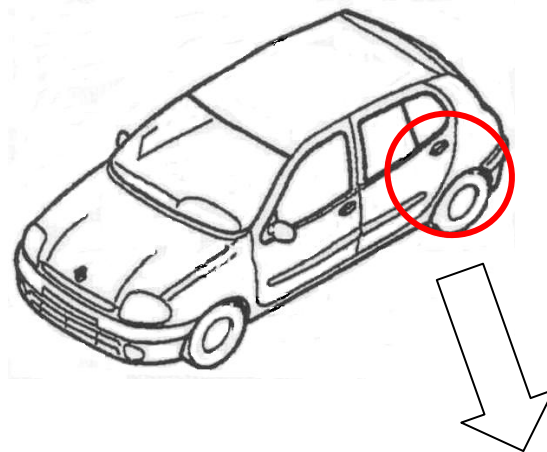
前照灯において、乗車人員や積載物品の重量に応じ、自動的に前照灯の照射方向を調節する装置の光軸調整センサーに製造不良のものがあり、調節装置が誤作動することがある。そのため、照射角度が適正な位置に調整されず、最悪の場合、照射方向が上向きとなり、他の交通の妨げになるおそれがある。

全車両、光軸調整センサーを対策品に交換する。

注： ☐ は改善部品を示す

識別：指定のステッカーを原動機室内に貼る。

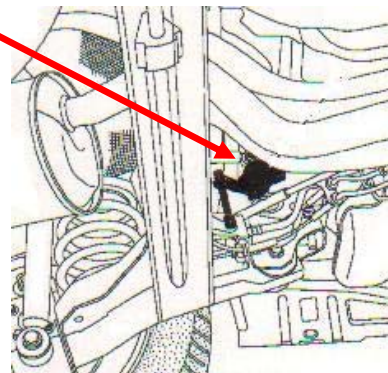
光軸調整センサー

光軸調整センサー取付け位置
