## 改善箇所説明図

## 基準不適合発生箇所

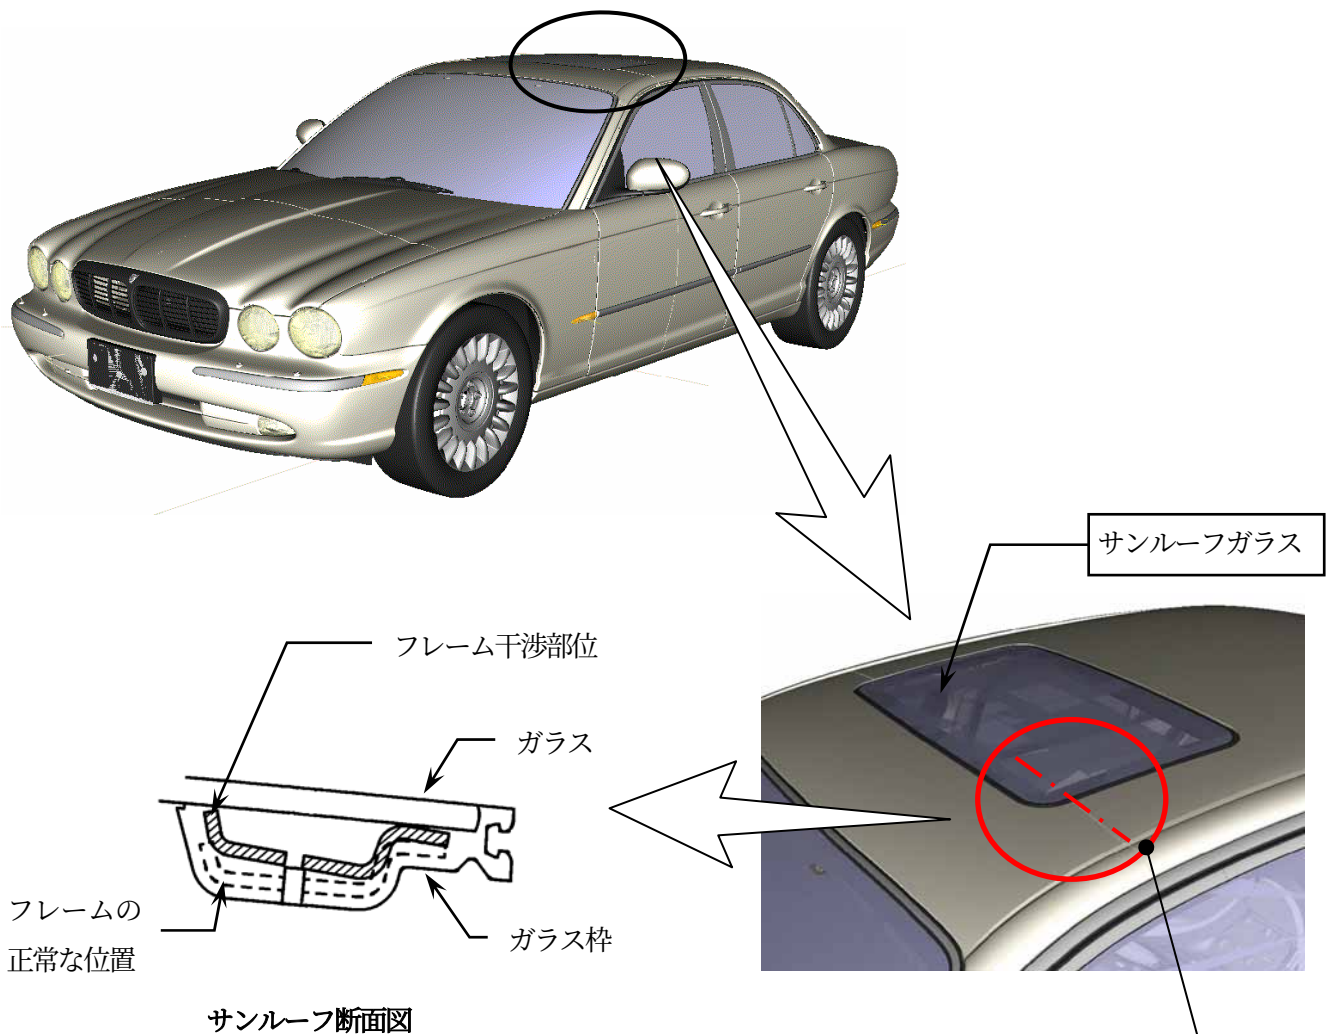
サンルーフ装着車両において、ガラスを固定しているフレームの組付けが不適切なため、当該フレームとガラスが干渉しているものがある。そのため、ドアを閉じた時及び段差通過時に車体に加わる強い衝撃、または、サンルーフの開閉時に、当該ガラスが破損し、最悪の場合、乗員に傷害を与えるおそれがある。

全車両、サンルーフのガラスを良品と交換する。

助手席ドアのドア側チェッカー、下部取り付けボルトに黄色ペイントを塗布する。

注：  は交換部品を示す。
