## 改善箇所説明図

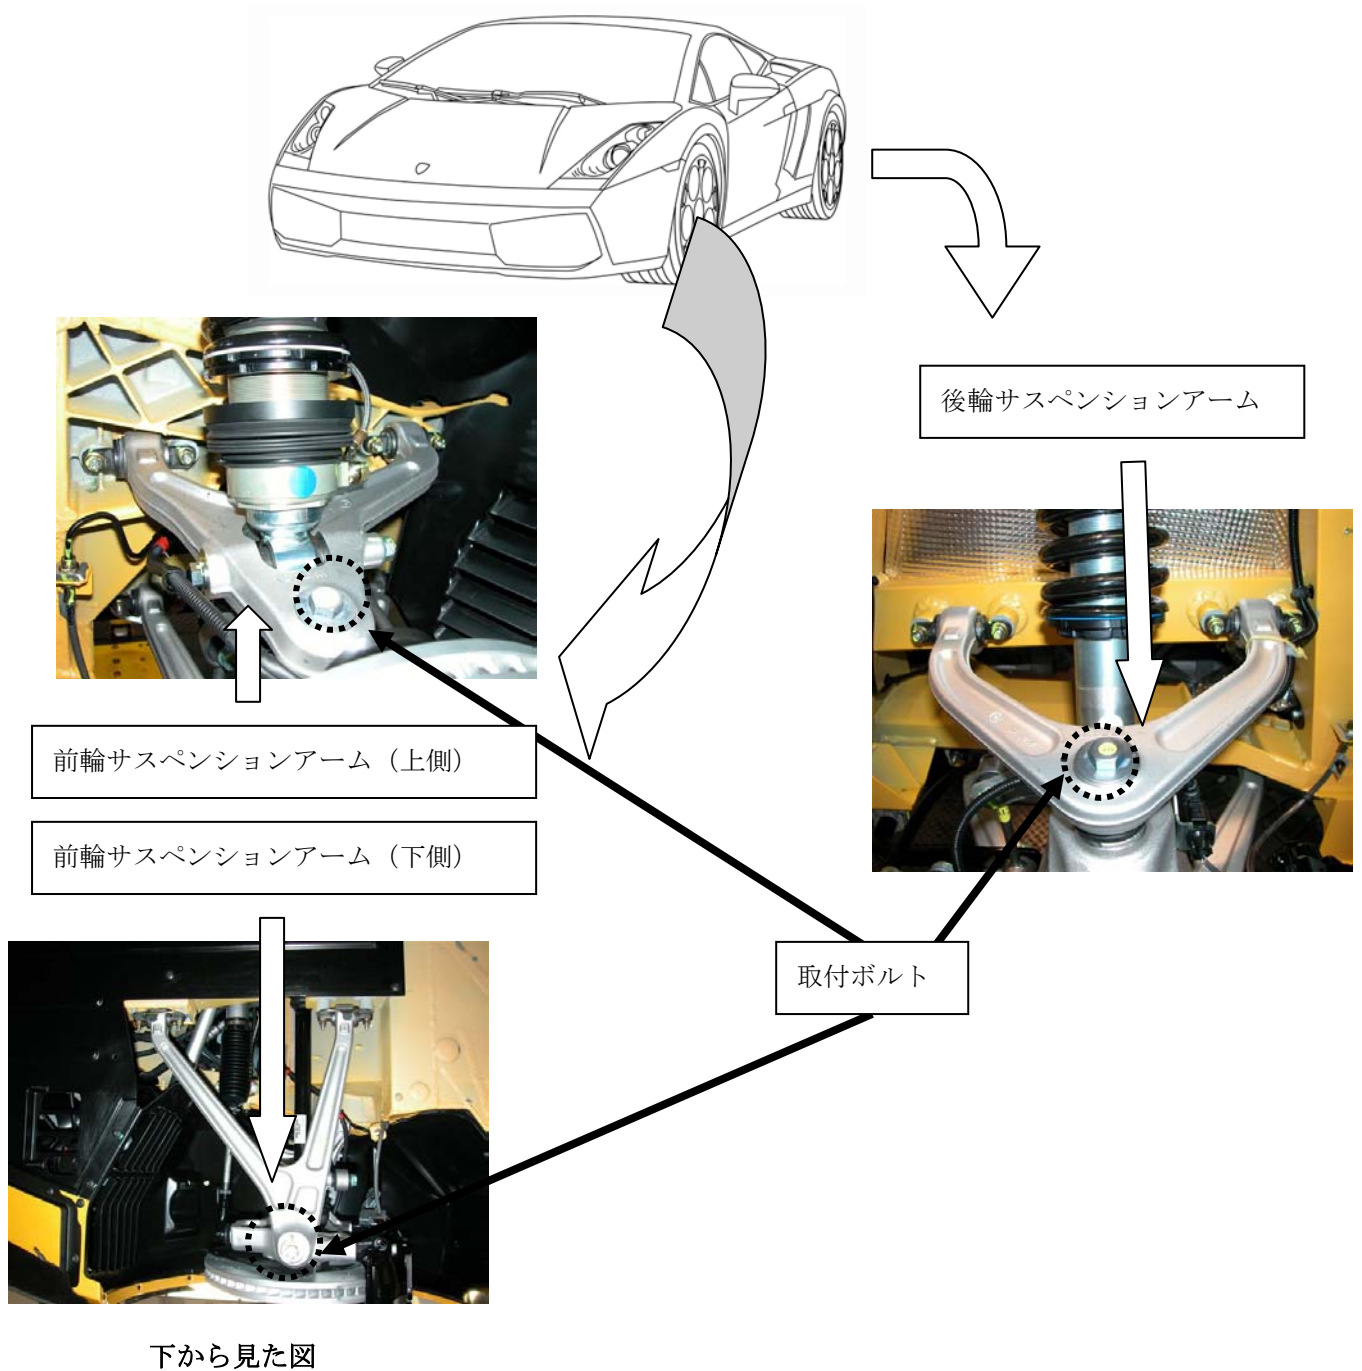
前輪サスペンションアーム及び後輪サスペンションアームのボールジョイント取付ボルトの締め付けが不適切なため、サーキット走行等の過酷な走行を繰り返し行くと、取付ボルトが緩むことがある。そのため、そのまま使用を続けると、ボールジョイントにガタが生じて異音が発生し、最悪の場合、ジョイントが外れ、走行安定性を損なうおそれがある。

注：  は改善箇所を示す。

全車両、当該サスペンションアームを良品と交換する。

識別：前輪左側サスペンションアーム（下側）のボールジョイント取付ボルトに赤色ペイントを塗布する。
