# 改善箇所説明図

## 不具合発生箇所

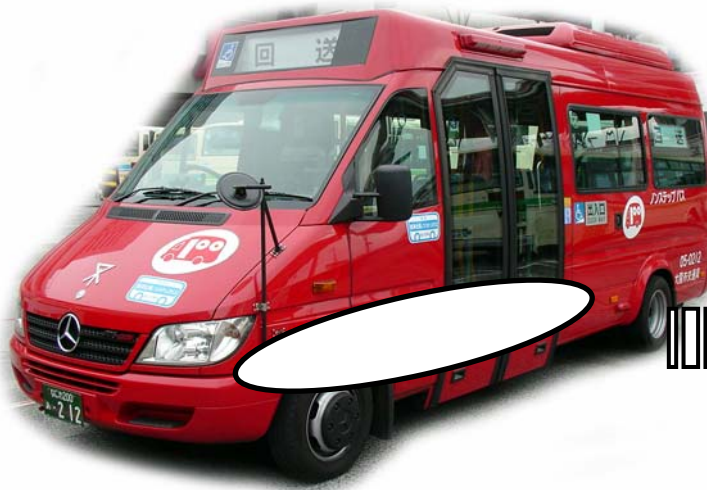
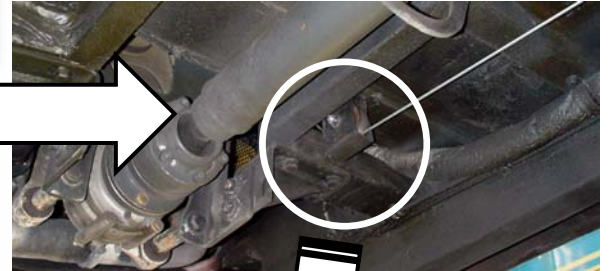
駐車ブレーキ・ケーブル

ガイドローラ

車両前

フロア下

駐車ブレーキ・ケーブルにおいて、ガイドローラの取付構造が不適切なため、駐車ブレーキの操作時に、当該ケーブルとガイドローラの摺動抵抗が高くなることもある。そのため、そのまま使用を続けると、ケーブルが摩耗し、最悪の場合、切損して、駐車ブレーキが作用しなくなるおそれがある。

全車両、駐車ブレーキ・ケーブルと取付金具を対策品と交換する。

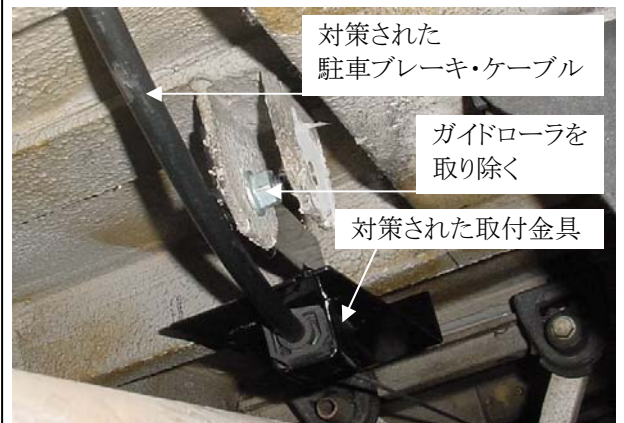
### 改善後

対策された取付金具により駐車ブレーキ・ケーブルを緩やかにカーブさせ、ケーブルが直接取付金具に接触しないように改善。

識別 : 対策された取付金具に黄色ペイントを塗布する。
