## 改善箇所説明図

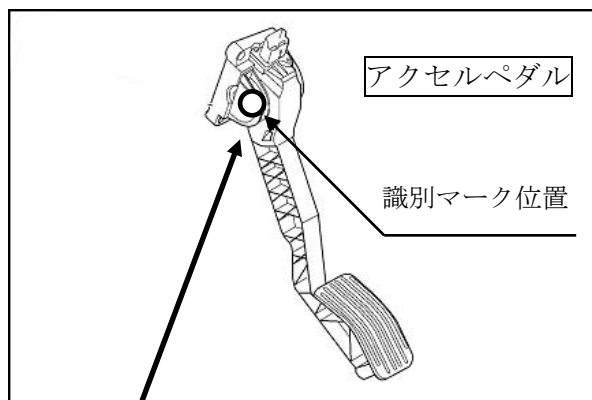
注   は対象対策部品を示す。

不具合発生箇所

〔 アクペダル取り付け部の構造が不適切なため、摺動性が悪いものがあり、アクセルペダルを放した後にエンジン回転の降下が遅れるものがある。 〕

＜改善方法＞

全車両、当該アクセルペダルを対策品に交換する。

＜識別＞

アクセルペダル上部に白ペイントにてマークする。
