## 改善箇所説明図

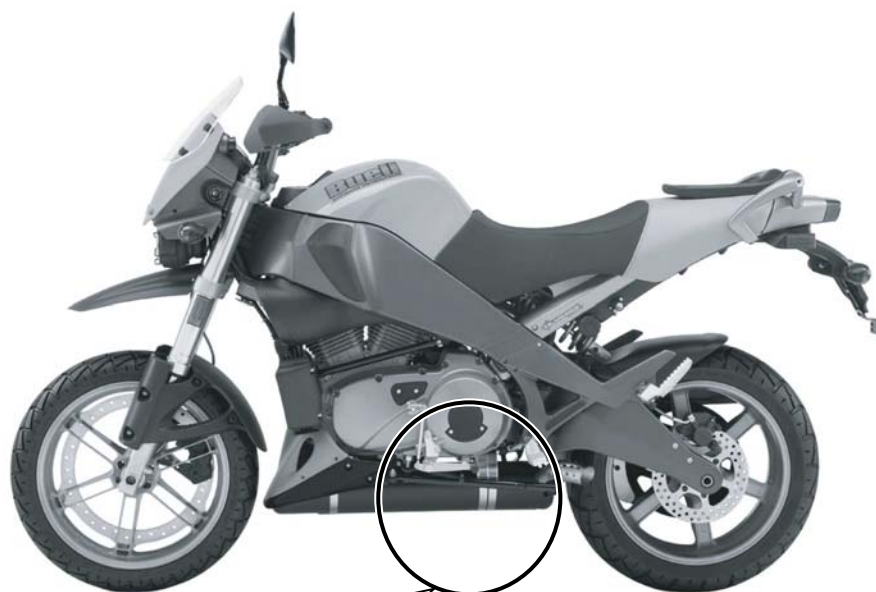
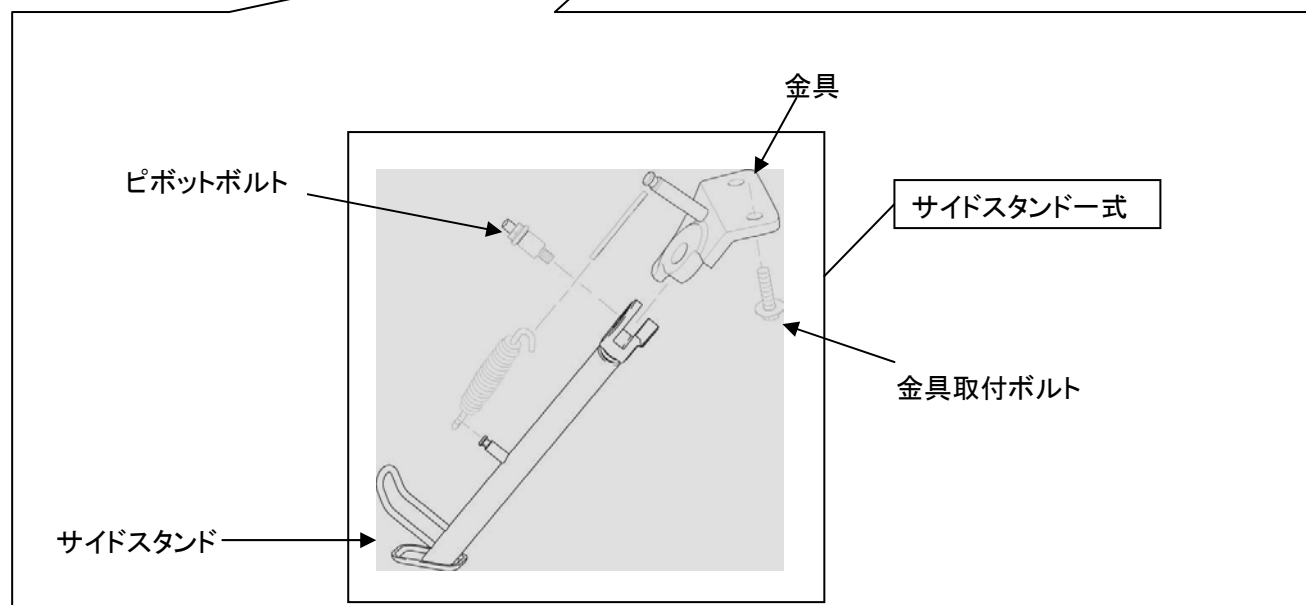
注：   は、交換部品を示す。

サイドスタンドの支点のピボットボルトの強度が不足しているため、駐車中に突然破損することがある。そのため、スタンドの車体への取付金具のボルトに負荷がかかり、最悪の場合、ボルトが破損し、車両が転倒するおそれがある。

全車両、サイドスタンドー式を対策品に交換する。

対策品は形状が異なるため、ボルトを目視することで外見から識別が可能。
