## 改善箇所説明図

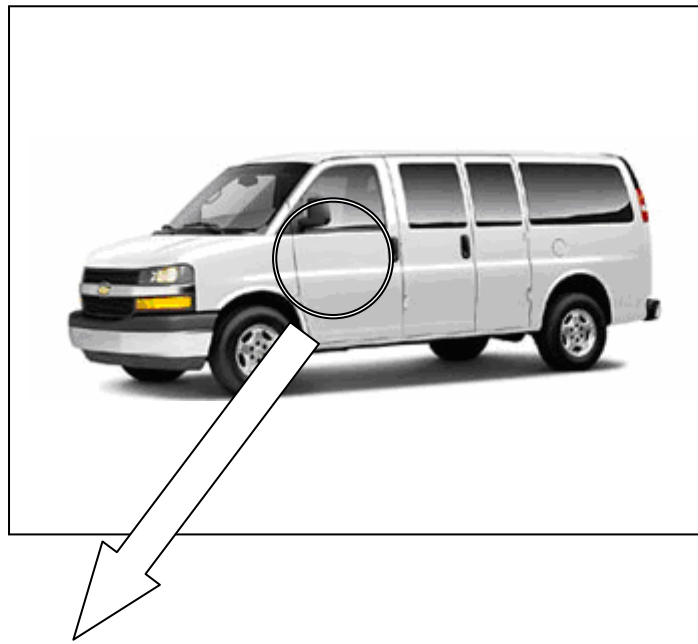
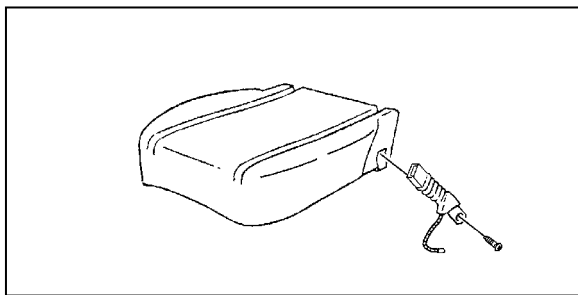
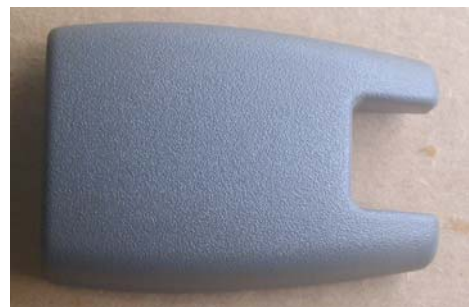
基準不適合発生箇所

シートベルトバックル

シートベルトバックルカバー

シートベルトバックルのカバーの形状が不適切なため、当該バックル内部部品が確実に固定されていないものがある。そのため、そのままの状態で使用を続けると、シートベルトが確実に装着できない又は解除できないことがあり、最悪の場合、衝突時に乗員の拘束ができなくなるおそれがある。

全車両、当該シートベルトバックルを点検し、シートベルトバックルカバーを対策品と交換する。  
なお、シートベルトが固定又は解除出来ないものはシートベルトバックルを対策品と交換する。

運転席ドアのインフォメーションラベルに赤色のシールを貼付ける。
