## 改善箇所説明図

### 基準不適合発生箇所

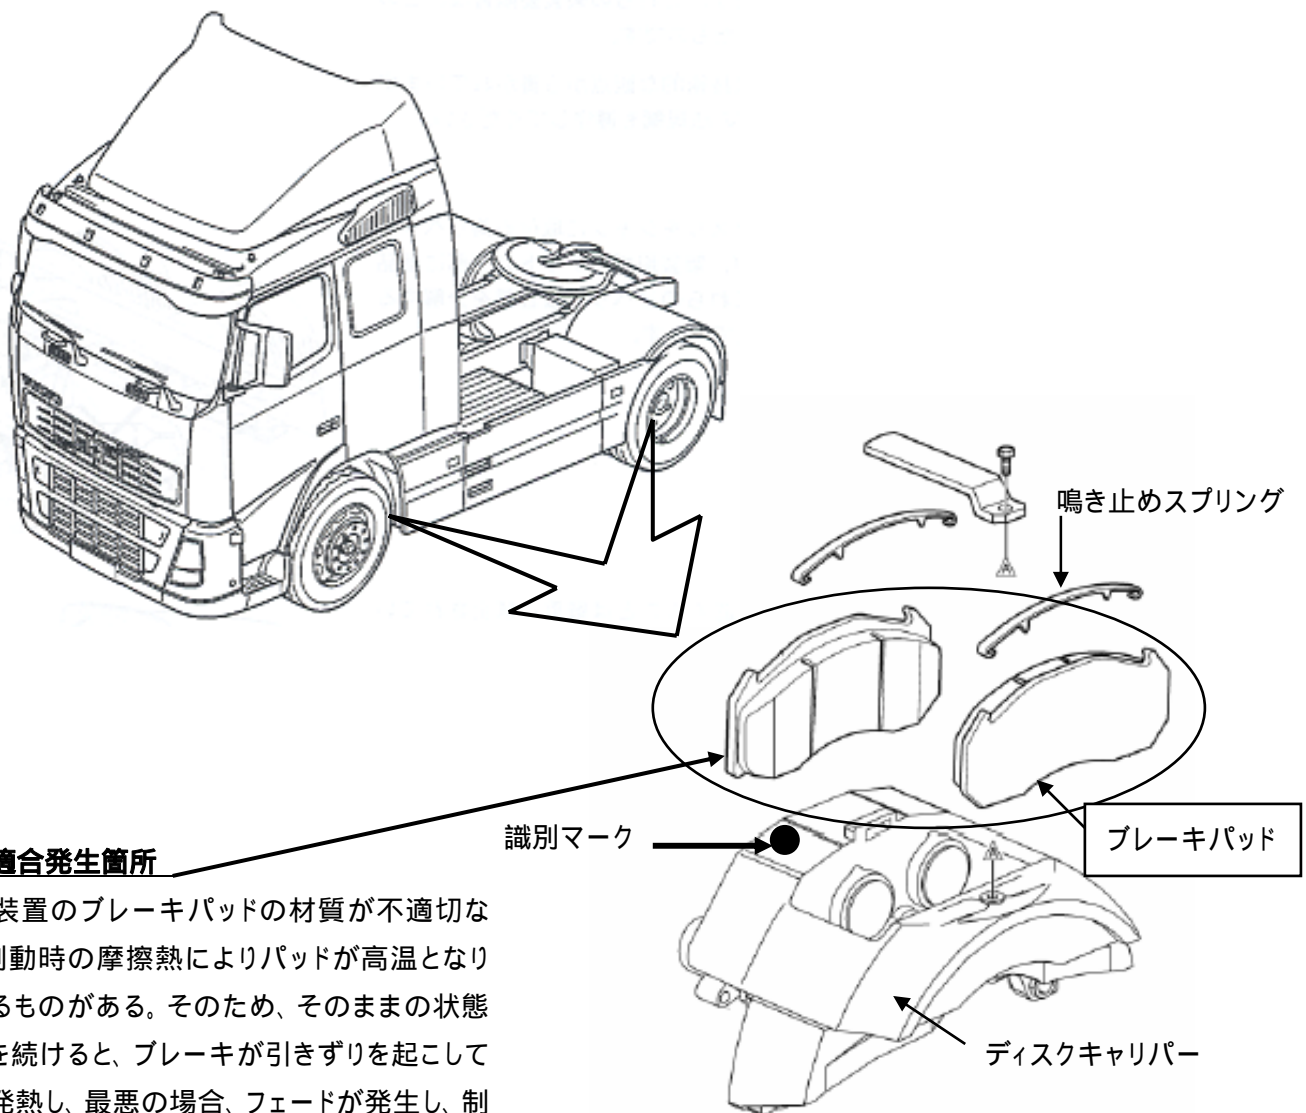
主制動装置のブレーキパッドの材質が不適切なため、制動時の摩擦熱によりパッドが高温となり膨張するものがある。そのため、そのままの状態で使用を続けると、ブレーキが引きずりを起こして異常に発熱し、最悪の場合、フェードが発生し、制動力が低下するおそれがある。

### 改善の内容

全車両、ブレーキパッドを良品と交換する。

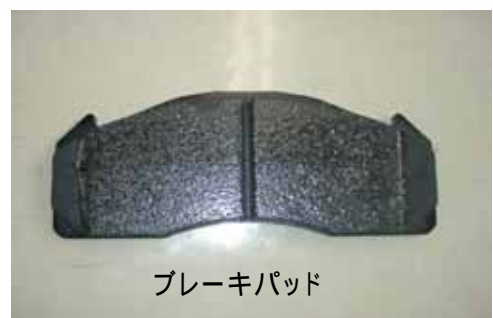
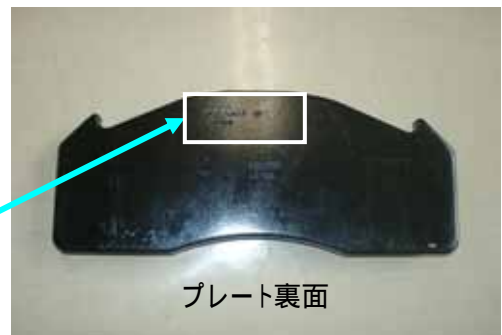
### 識別

改善済車両には、ブレーキキャリパのボディー上部に白色ペイントを塗布する。(上記右図)

なお、良品はプレート裏面に刻印されている部品番号でも識別することが20918891である。
