## 改善箇所説明図

### 基準不適合発生箇所

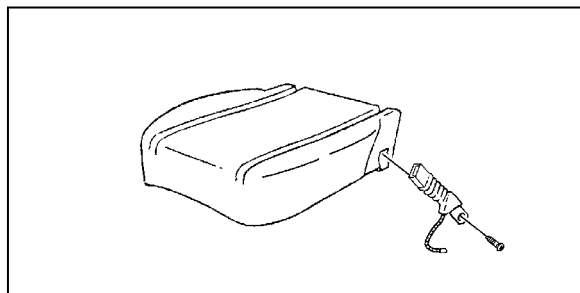
シートベルトバックル

シートベルトバックルカバー

シートベルトバックルのカバーの形状が不適切なため、当該バックル内部部品が確実に固定されていないものがある。そのため、そのままの状態で使用を続けると、シートベルトが確実に装着できない又は解除できないことがあり、最悪の場合、衝突時に乗員の拘束ができなくなるおそれがある。

全車両、当該シートベルトバックルを点検し、シートベルトバックルカバーを対策品と交換する。  
なお、シートベルトが固定又は解除出来ないものはシートベルトバックルを対策品と交換する。

運転席ドアのインフォメーションラベルに赤色のシールを貼付ける。
