## 改善箇所説明図

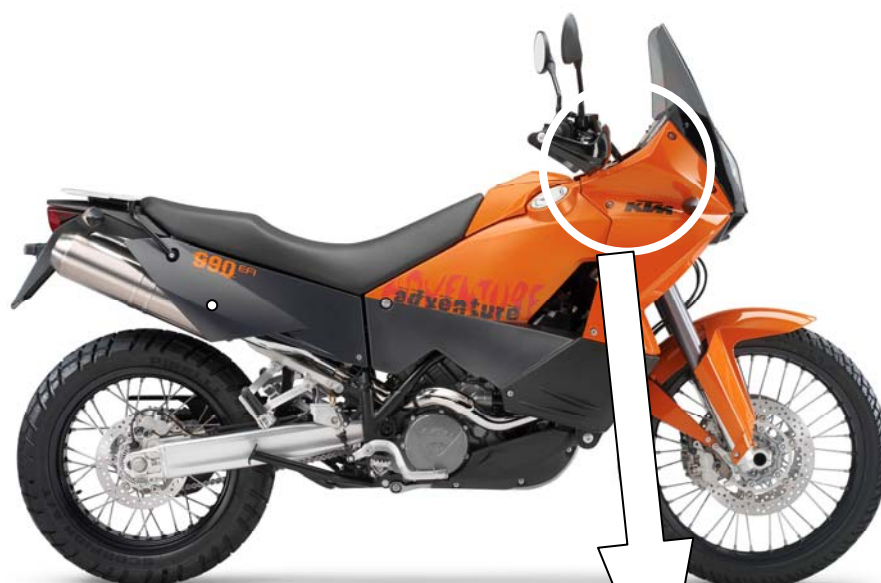
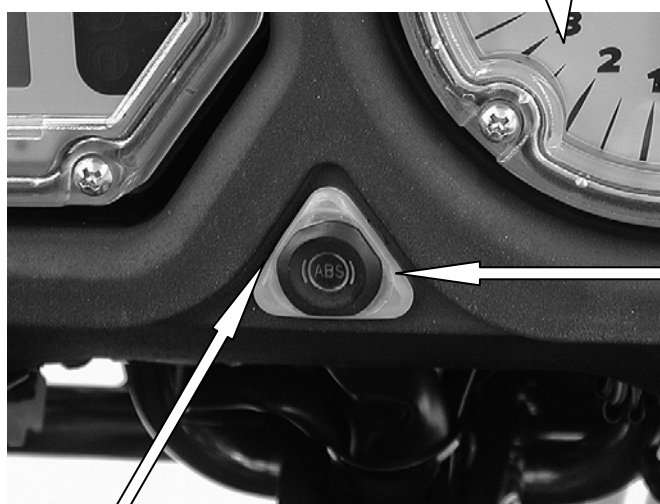
ABS 警告ランプ  
(兼、ABS キャンセル  
スイッチ)

### 基準不適合発生箇所

メーターパネル内に取り付けられているABS警告ランプ（兼、ABSキャンセルスイッチ）の防水構造が不適切なため、内部に水が浸入して腐食し、警告ランプが点灯しないことがある。そのため、ABS故障時及びABSキャンセル時のABSが作動しない状態になっている場合に運転者が認識できず、急ブレーキをかけた際にホイールがロックし、最悪の場合、転倒するおそれがある。

改善の内容：全車両、ABS 警告ランプを対策品に交換する。

交換識別の方法：対策品は、ABS 警告ランプ裏部に白色のシリコンシールが使われている。

注：  は交換部品を示す。
