## 改善箇所説明図①

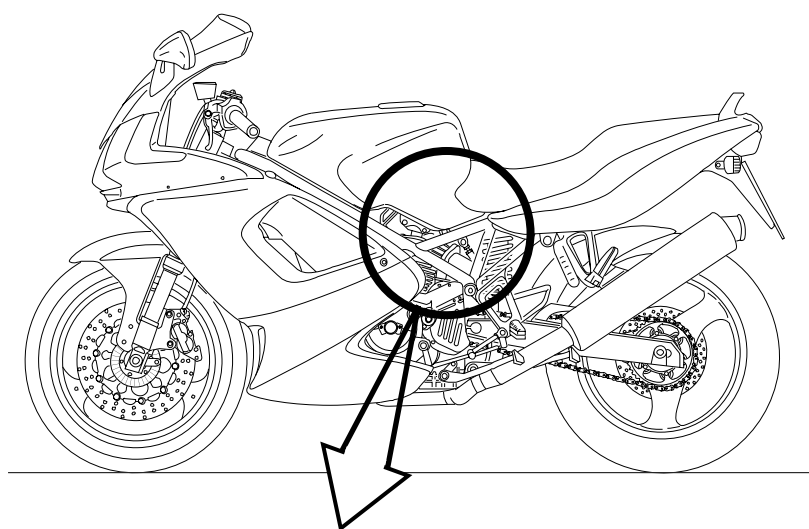
改善前

燃料ポンプ用電気配線

### 基準不適合箇所

燃料ポンプ用電気配線の取り回しが不適切なため、排気管に接触するものがある。そのため、そのままの状態で使用が続けると、被覆が溶損して短絡し、最悪の場合、原動機が停止し、再始動できなくなるおそれがある。

### 改善の内容

全車両、当該配線を確認し、不適切なものは電気配線の取り直しを変更する。

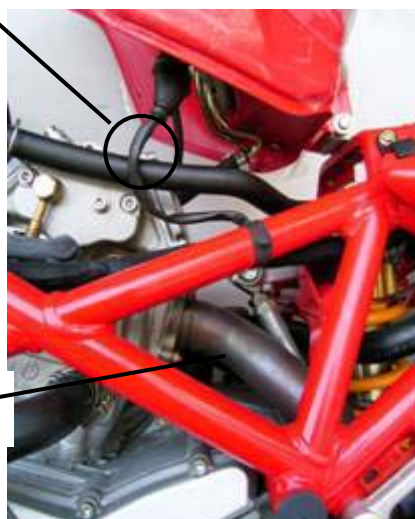
改善後

排気管
