## 改善箇所説明図

### 基準不適合箇所

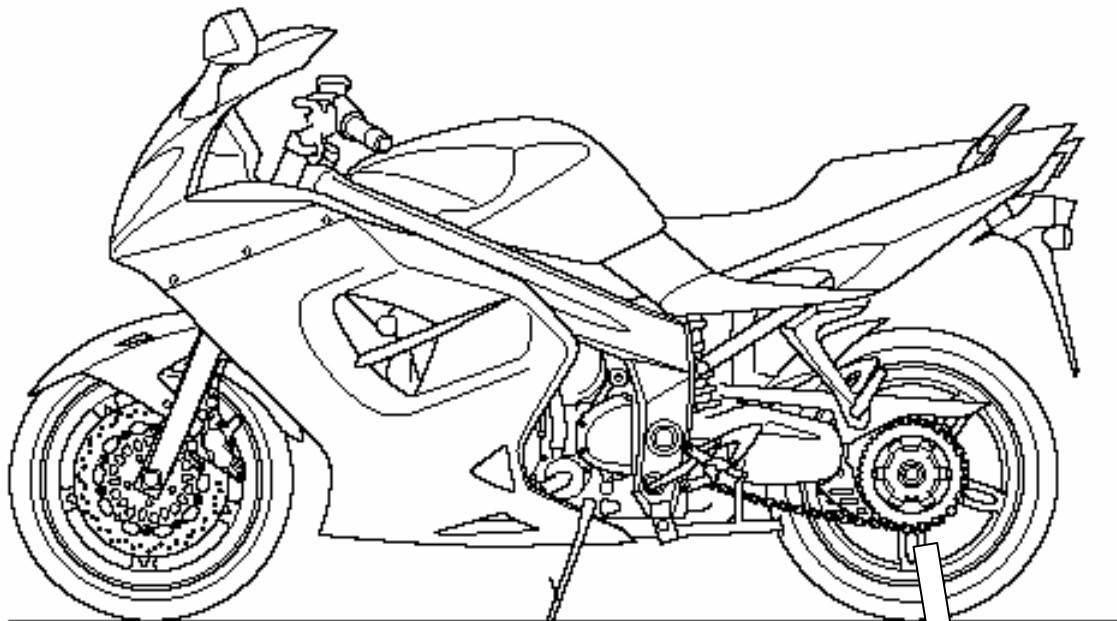
位置決めピン

リヤブレーキキャリパー固定ブラケット

リヤブレーキのキャリパー固定ブラケットの位置決めピンの材質が不適切なため、制動時に当該ピンへ荷重がかかると、亀裂が生じることがある。そのため、ピンに繰り返し荷重がかかり、亀裂が進行して破断し、制動時にブレーキキャリパーがブレーキディスクと共回りし、ブレーキホースがリヤタイヤに巻き込まれ、最悪の場合、タイヤがロックし転倒するおそれがある。

全車両、位置決めピンを対策品に交換する。

識別：交換済み車両には、リヤブレーキキャリパー取付ボルトの頭に、直径5mmの白ペイントマークを塗布する。
