## 改善箇所説明図

### 改善の内容

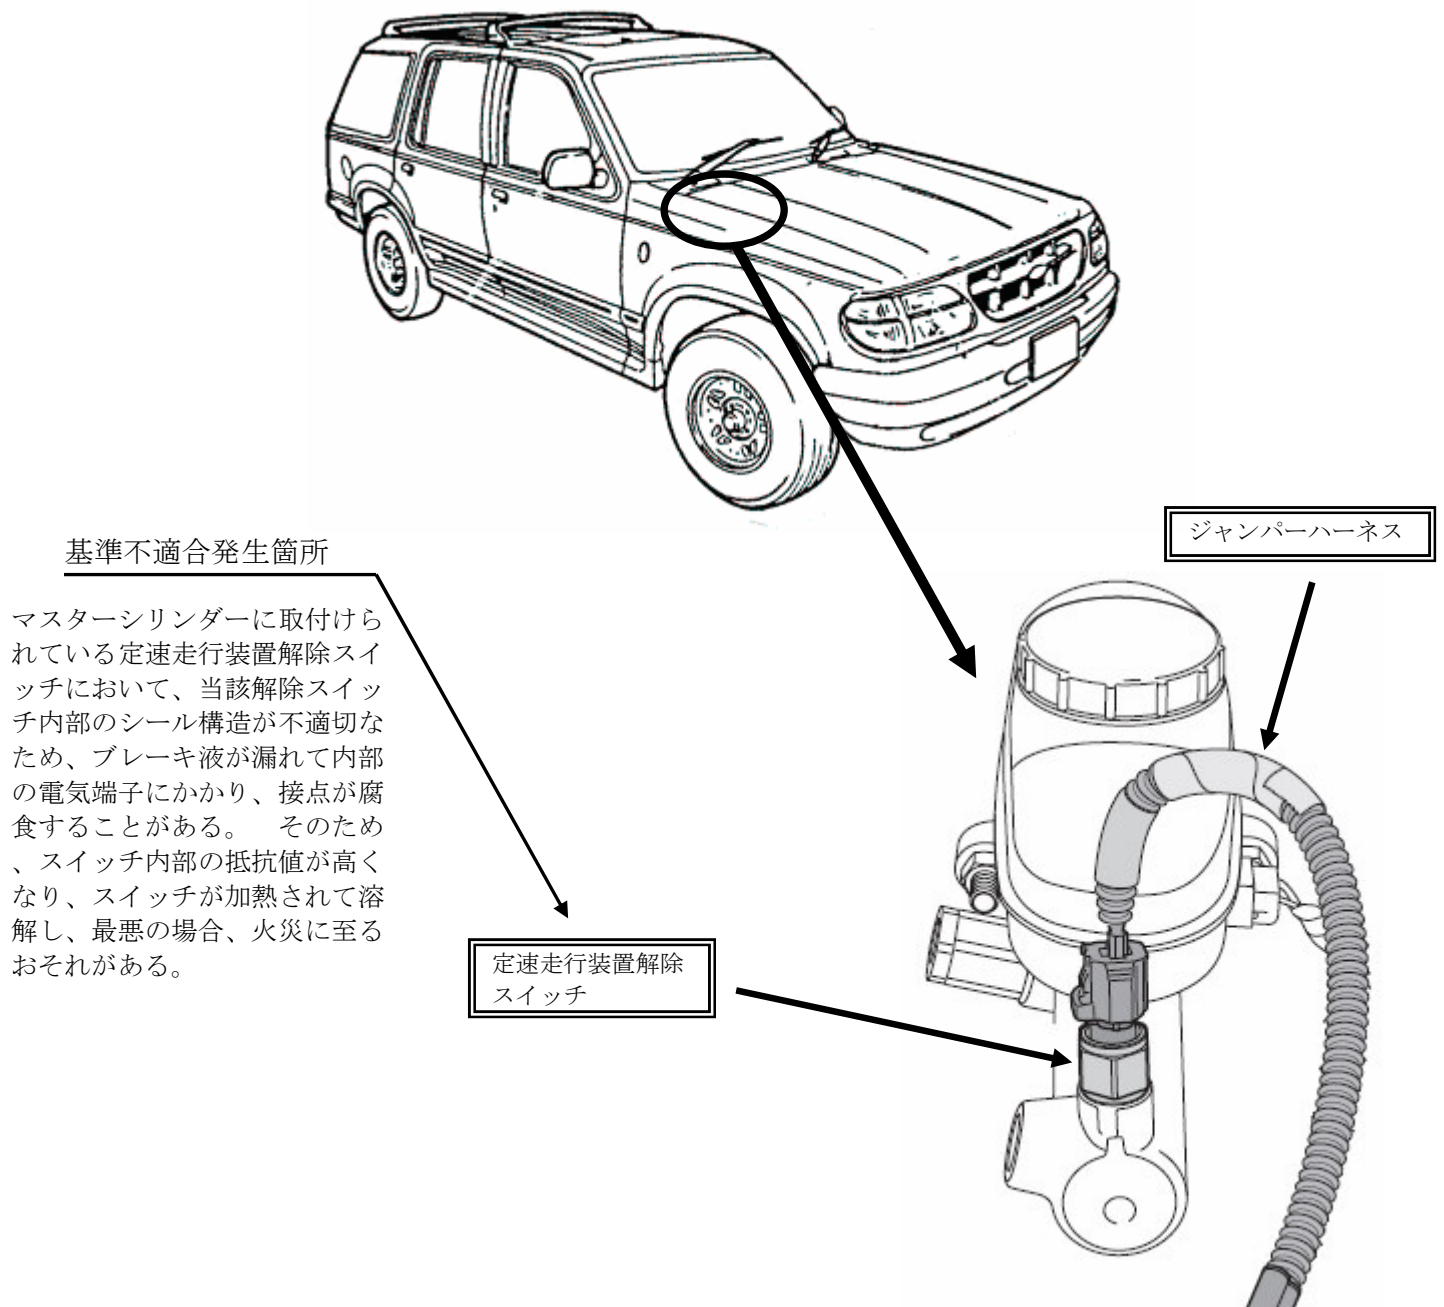
注：  内は交換部品を示す。

全車両、定速走行装置解除スイッチおよび配線を対策品に交換する。

識別：フード右側のヒンジブラケットボルトに黄色いペイントを塗布する。
