## 改善箇所説明図

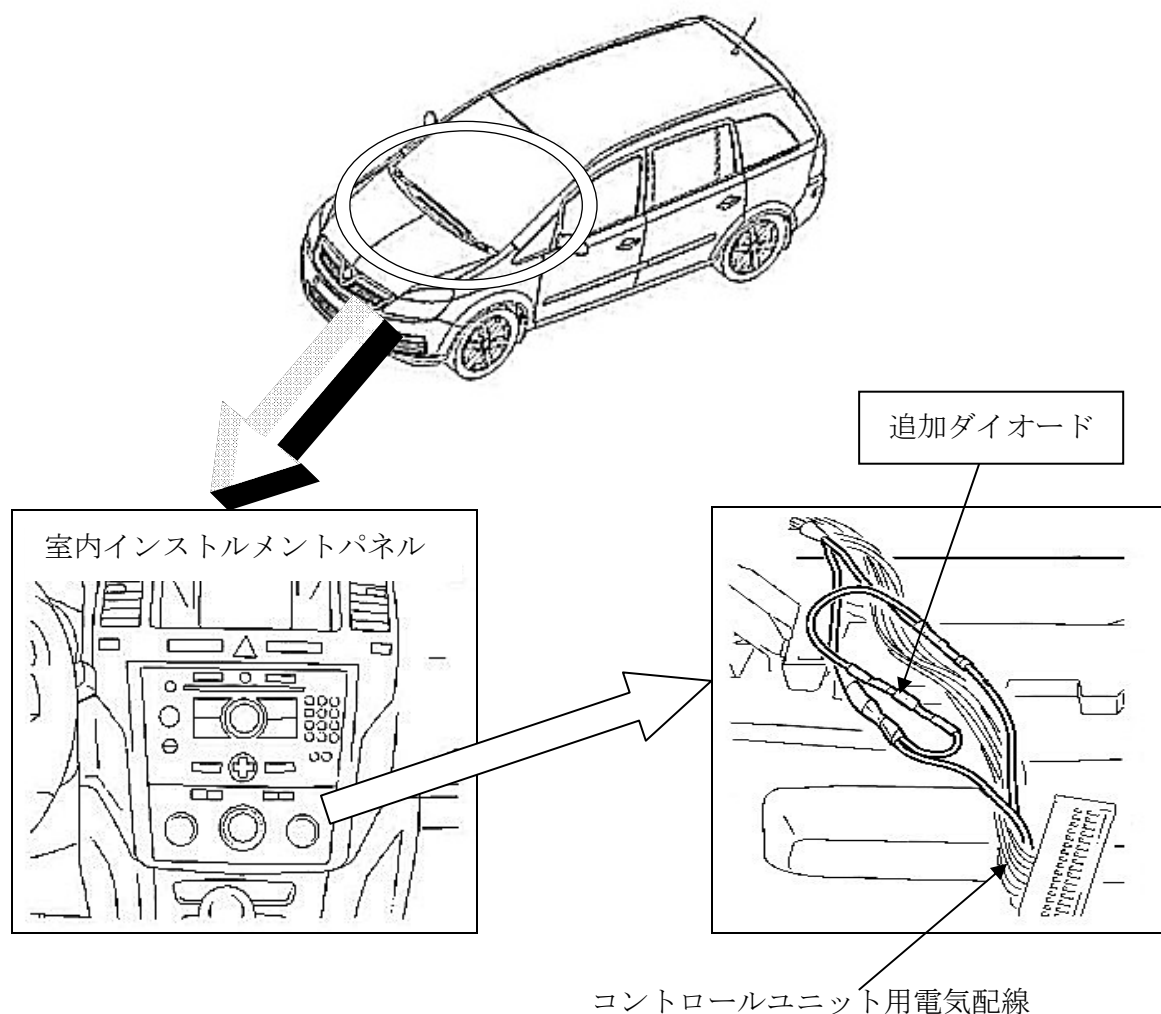
### 〈基準不適合発生箇所〉

エアコン制御用コントロールユニットの制御回路が不適切なため、エアコンのブロアモータを断続する際に発生する逆起電力により当該ユニットが破損することがある。そのため、室内ファンが作動せず、デフロスタの機能が損なわれるおそれがある。

☐ 内は、追加部品を示す。

### 〈改善内容〉

全車両、当該制御回路に対策用ダイオードを取り付ける。

識別方法：左ストラットタワーに黄色ペイントを塗布
