## - 改善箇所説明図 -

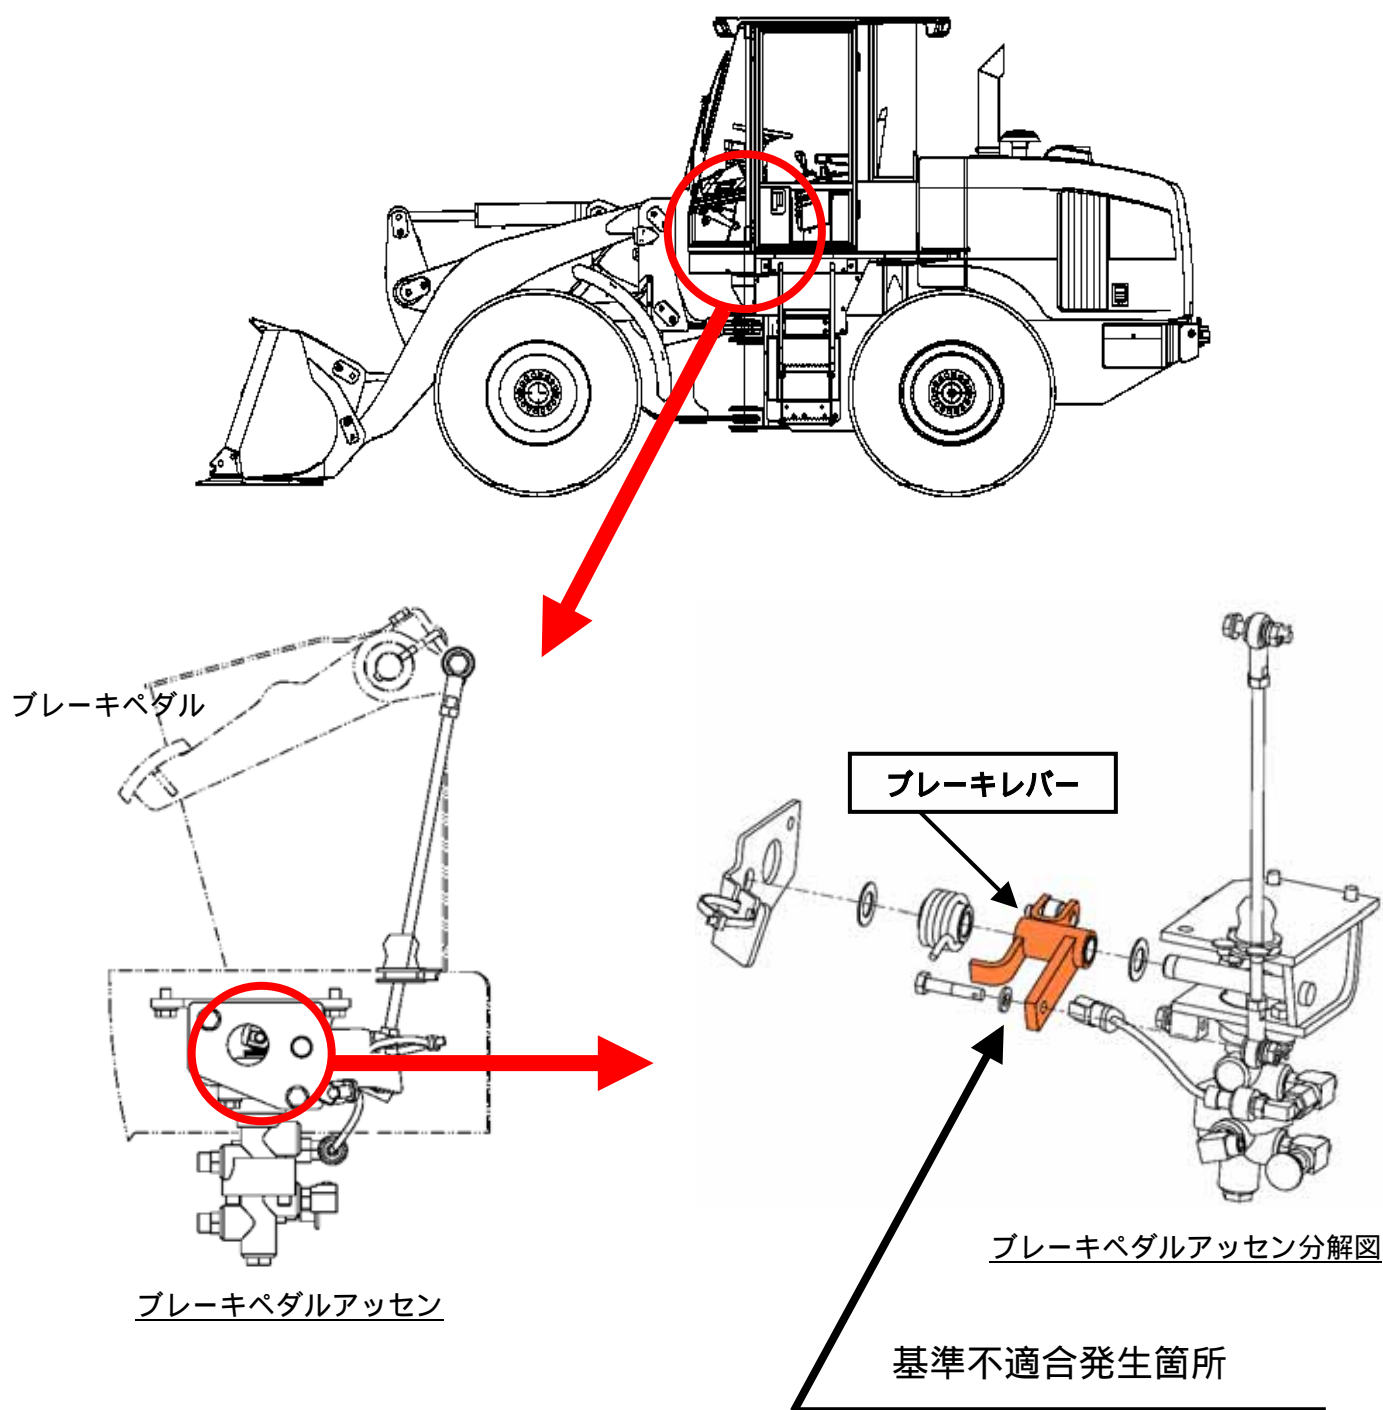
は、交換部品を示す。

ブレーキペダル内部の作動レバーに材質の異なるものを組み付けたものがあり、強度が不足しているものがある。そのため、繰り返し使用を続けると、最悪の場合、当該レバーが折損し、ブレーキが作動しなくなるおそれがある。

全車両、良品のブレーキレバーと交換する。

**識別：**対策済み車両には、ブレーキバルブの固定用ボルト頭部に白ペンキを塗布する。
