# 改善箇所説明図

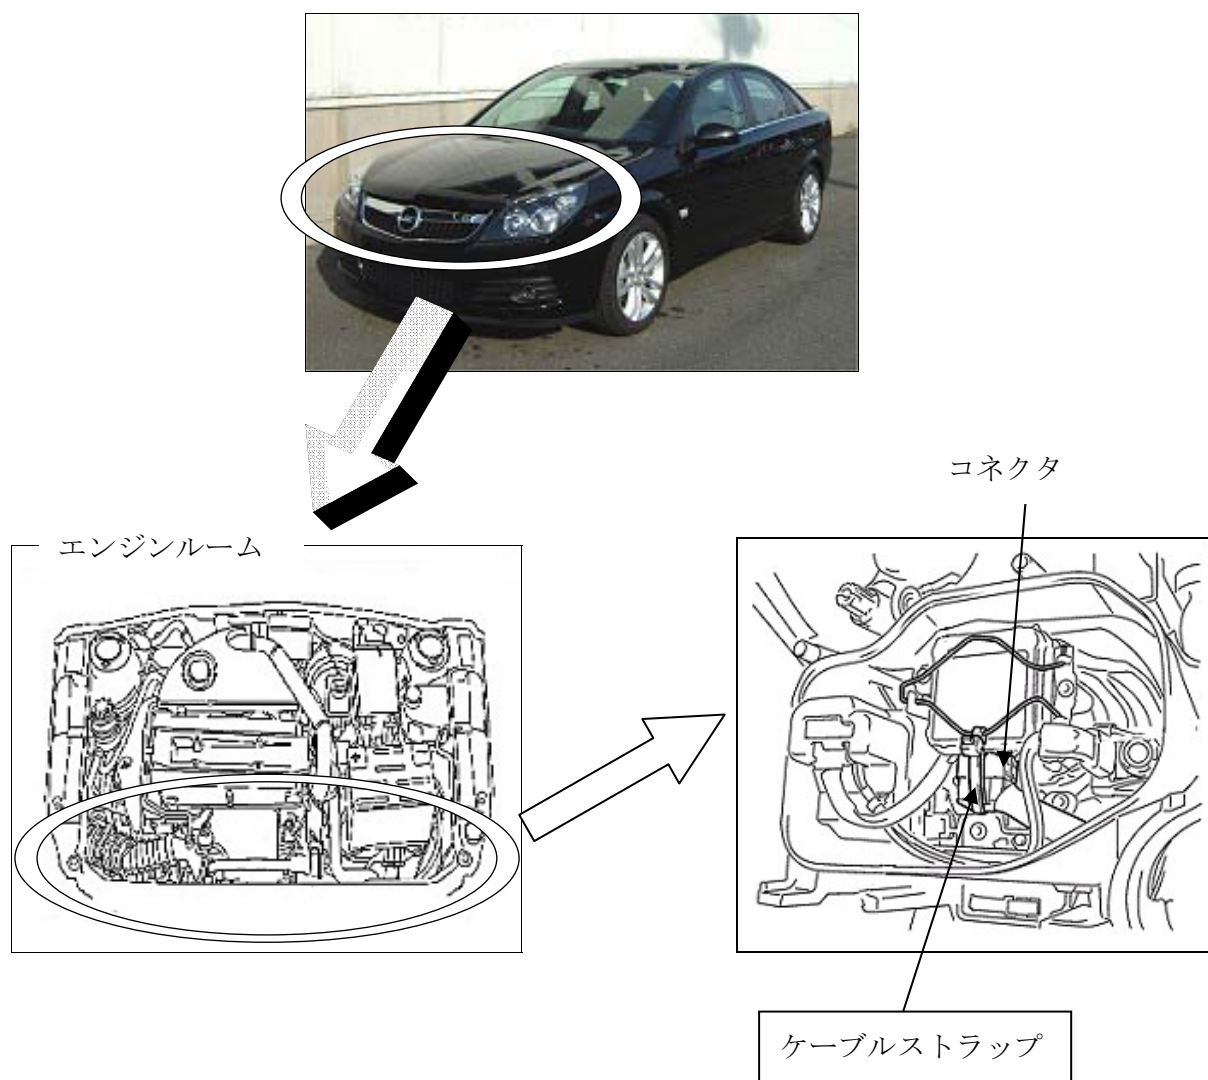
前照灯の配線コネクタが確実に取付けられていないものがあるため、走行等の振動によりコネクタが外れ、前照灯が点灯しないおそれがある。

☐ 内は、追加部分を示す。

全車両、当該コネクタを適切に取付け、外れ防止のためのケーブルストラップを取付ける。

識別方法：左前照灯メンテナンスカバー上部に黄色ペイントを塗布
