## 改善箇所説明図

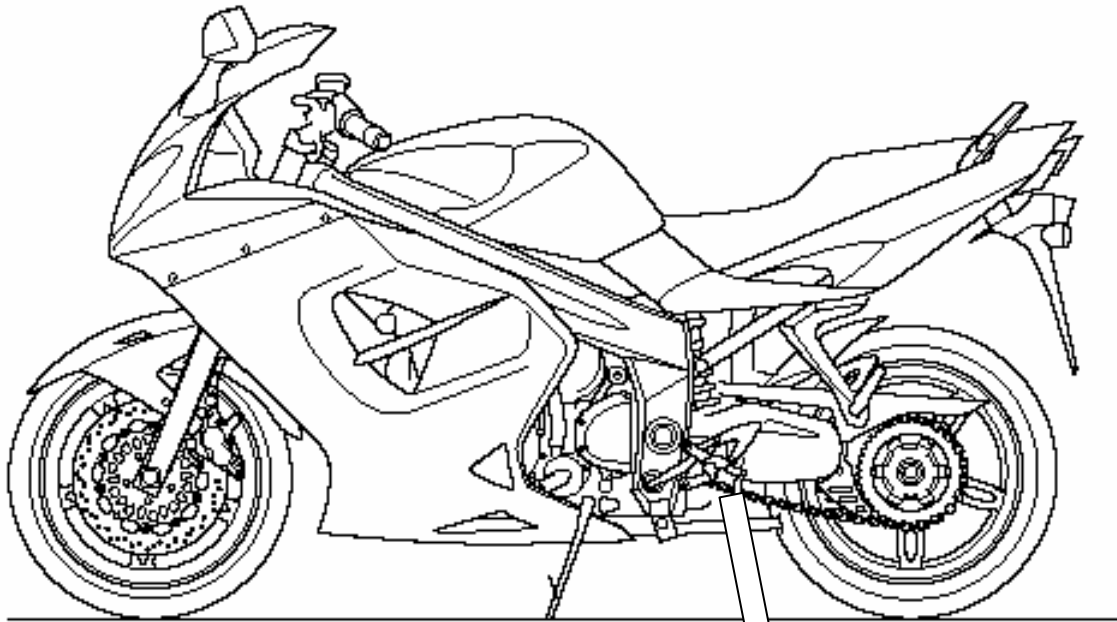
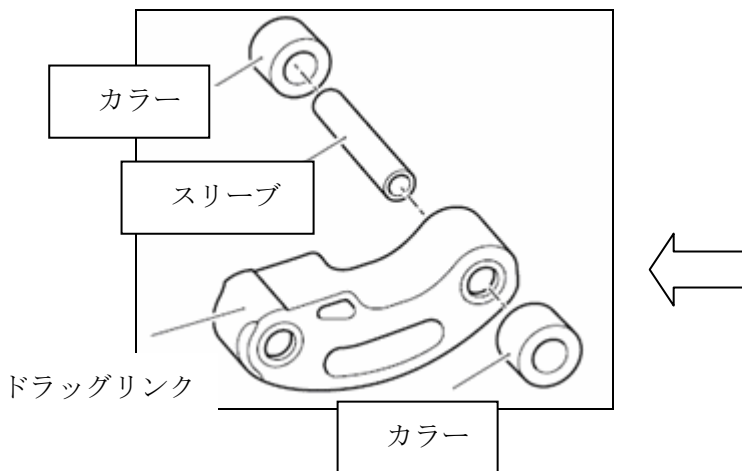
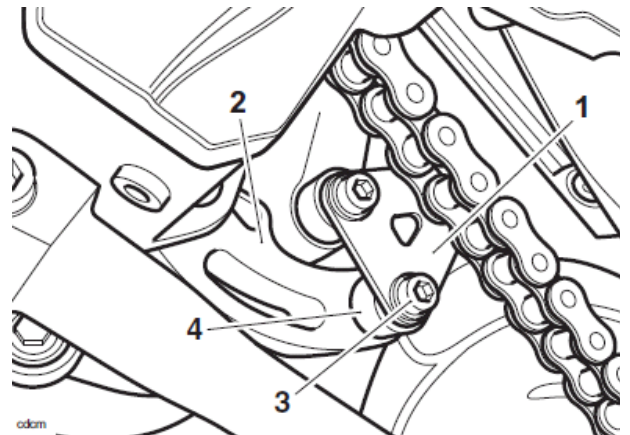
リヤサスペンションリンク部拡大図

右図から改善箇所のみを表示した図

- 1 ドロップリンク
- 2 ドラッグリンク
- 3 固定ボルト
- 4 カラー

注:  は改善箇所を示す

リアサスペンション連結部の構造が不適切なため、固定ボルトに直接負荷がかかるものとなっている。そのため、悪路等の走行を繰り返した場合、当該ボルトに過大な負荷がかかり、最悪の場合、ボルトが折損し、車両が転倒するおそれがある。

全車両、リアサスペンション連結部の構成部品（カラー及びスリーブ）を対策品に交換する。

識別: 交換済み車両には、リンク固定ボルトの頭に、直径5mm の白ペイントマークを塗布する。
