## 改善箇所説明図

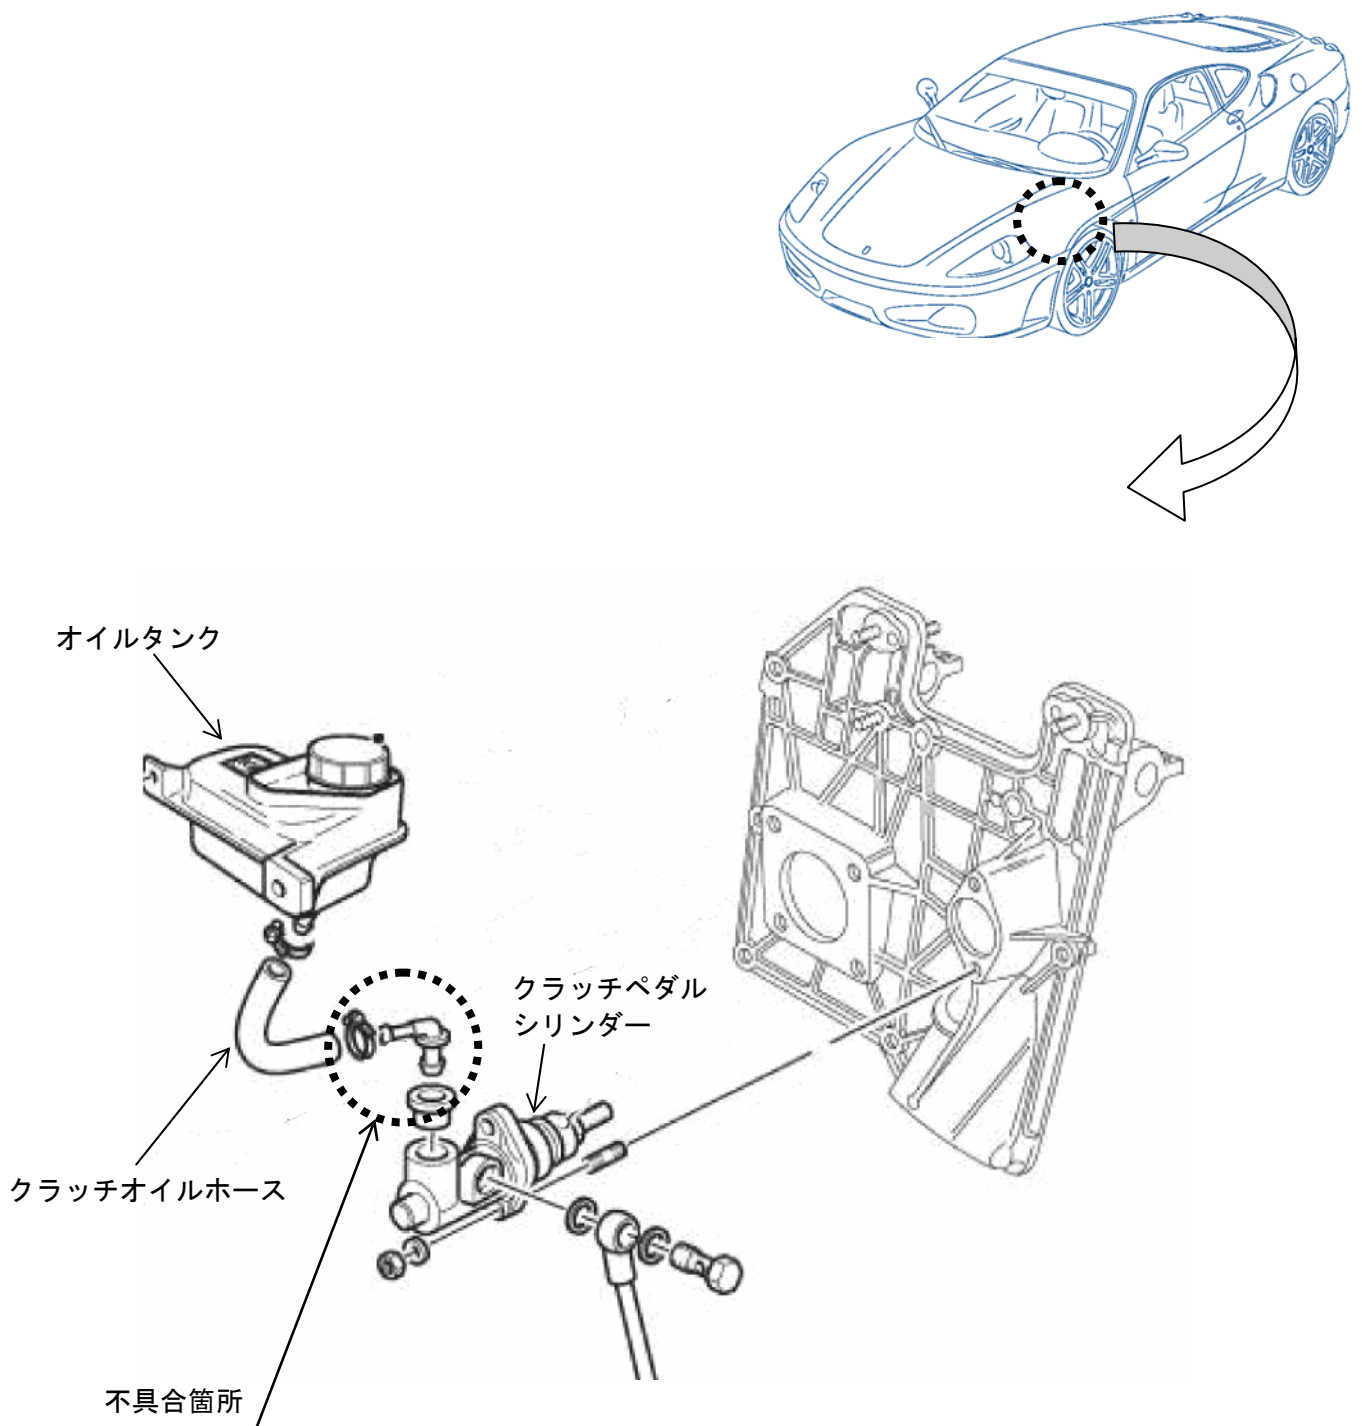
手動変速機付車において、クラッチオイルホースとクラッチペダルシリンダーの接続部の部品に材質の異なるものが混入したため、強度が不足しているものがある。そのため、そのまま使用を続けると、走行等の振動により当該部品が破損し、オイルが漏れ、最悪の場合、クラッチ操作が出来なくなり、走行不能となるおそれがある。

全車両、当該部品を良品に交換する。

識別：当該部品の良品には、識別用に緑色のマーキングが行われており、識別できる。
