## 改善箇所説明図

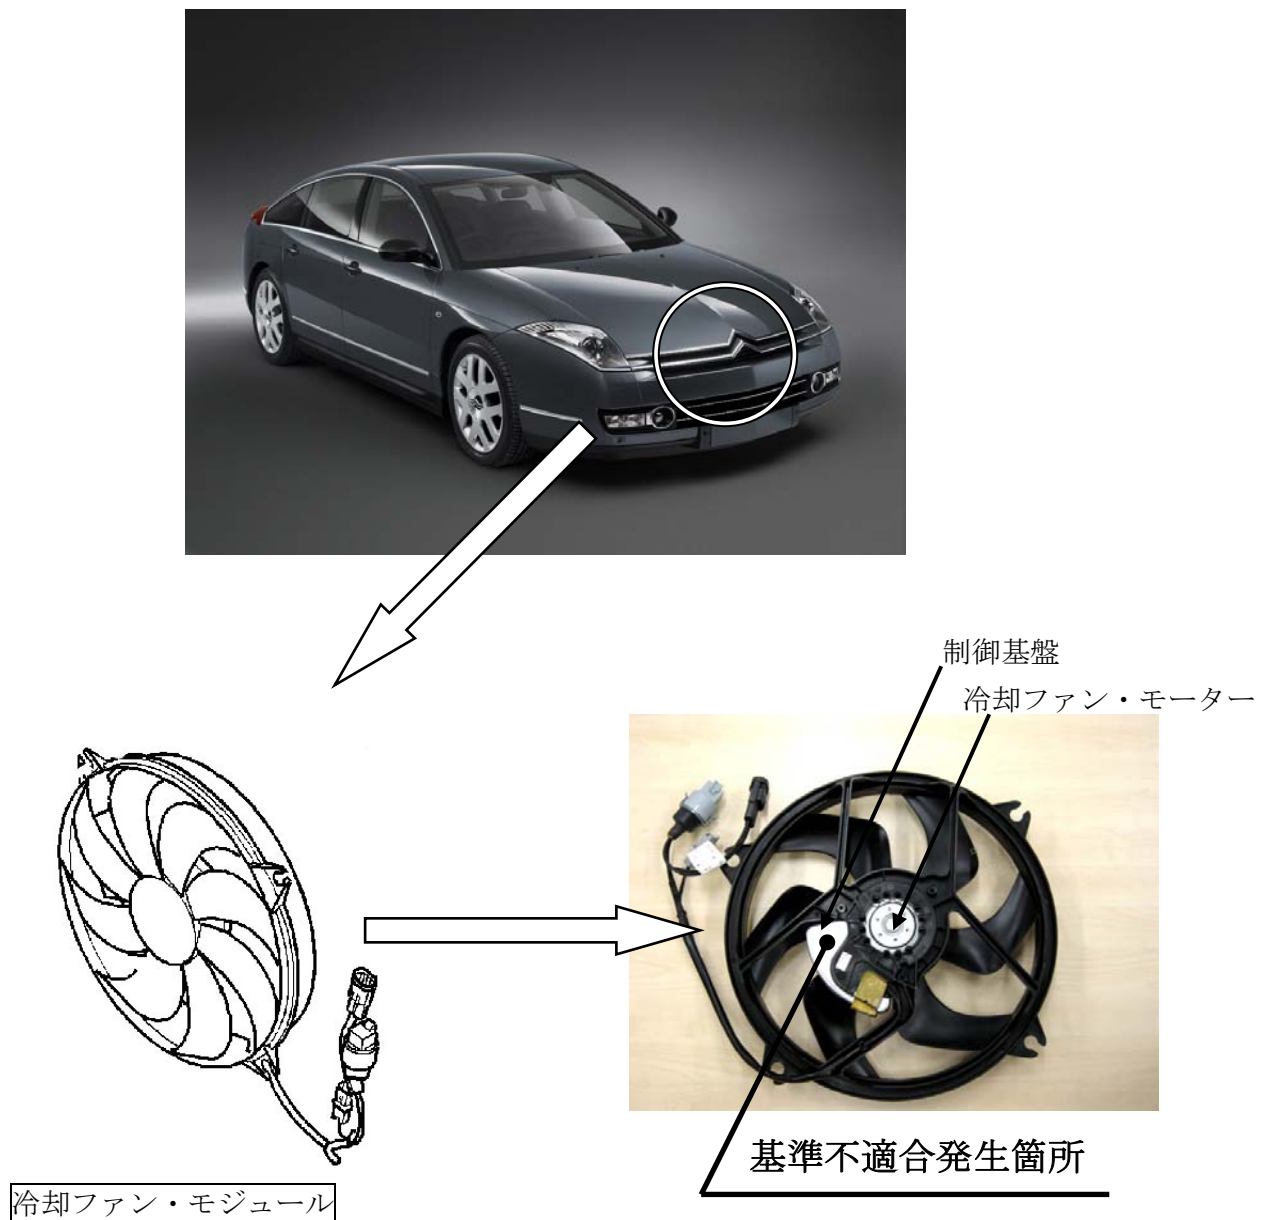
注   は交換部品を示す。

冷却ファン・モジュールのモーターの制御基盤に不良品が組み付けられているため、冷却水温が上昇しても、冷却ファンのモーターに電流が流れず、冷却ファンが作動しないことがある。そのため、そのまま使用を続けると、エンジンがオーバーヒートする、又は、制御基盤が発熱し、最悪の場合、火災に至るおそれがある。

全車両、良品の制御基盤が組み付けられている冷却ファン・モジュールと交換する。

エンジンルーム内ラジエータ上面右端部に白ペイントを塗布する。
