## 改善箇所説明図

### 基準不適合発生箇所

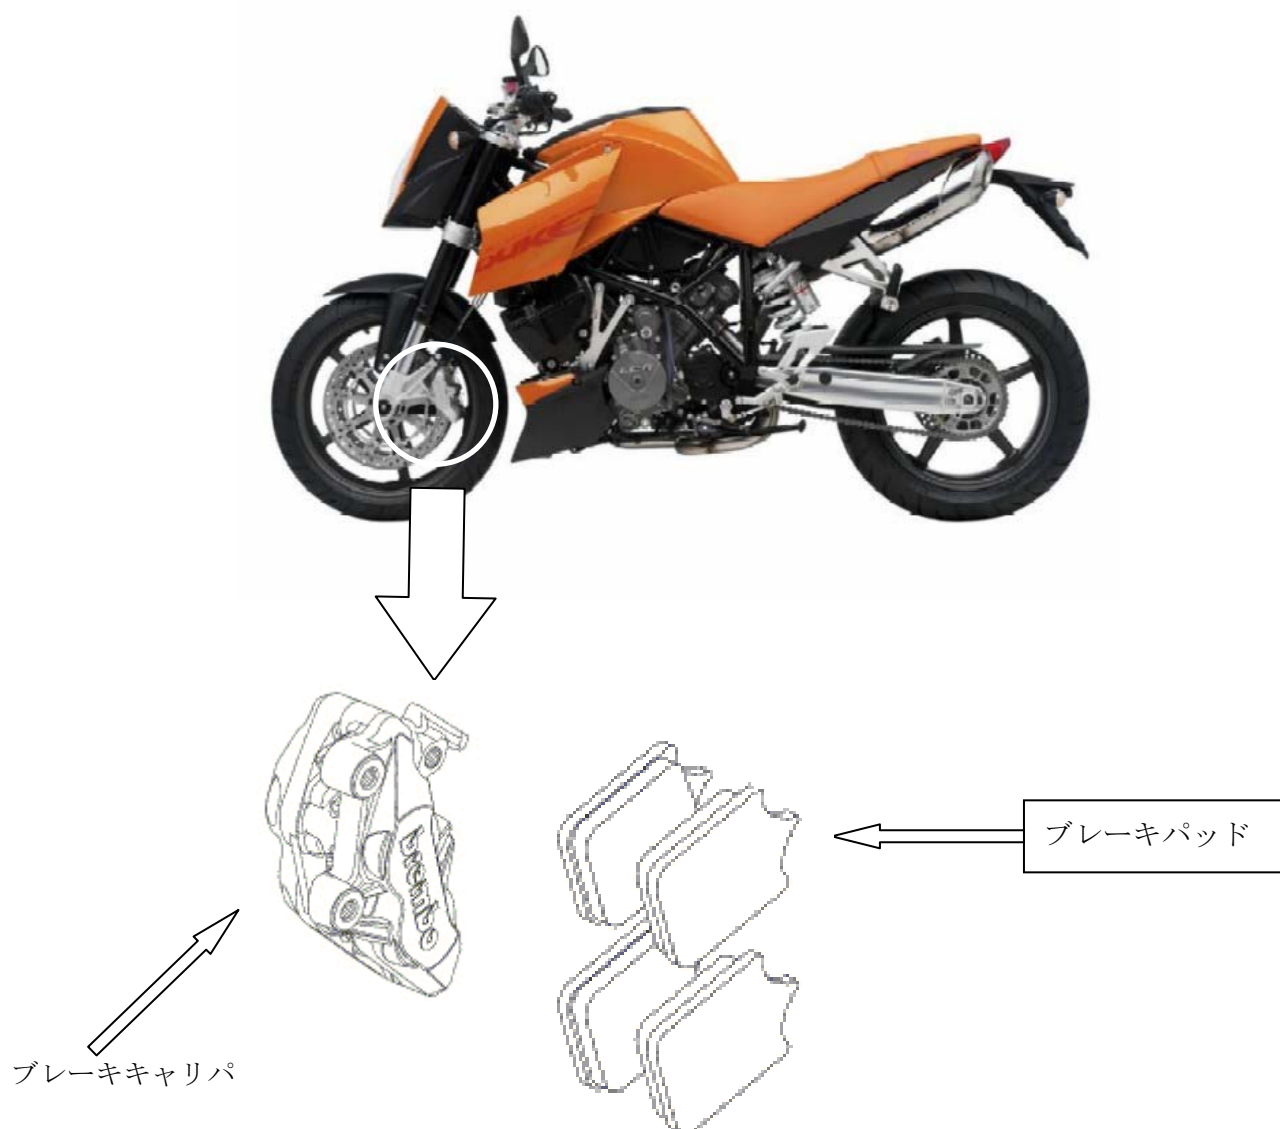
前輪の主制動装置において、ブレーキパッドの製造工程が不適切なため、パッドとバックプレートが剥離するものがある。そのため、そのまま使用を続けると、パッドがキャリパーから脱落し、最悪の場合、ブレーキが利かなくなるおそれがある。

注：  は交換部品を示す。

改善の内容：全車両、前輪のブレーキパッドを良品と交換する。
