## 改善箇所説明図

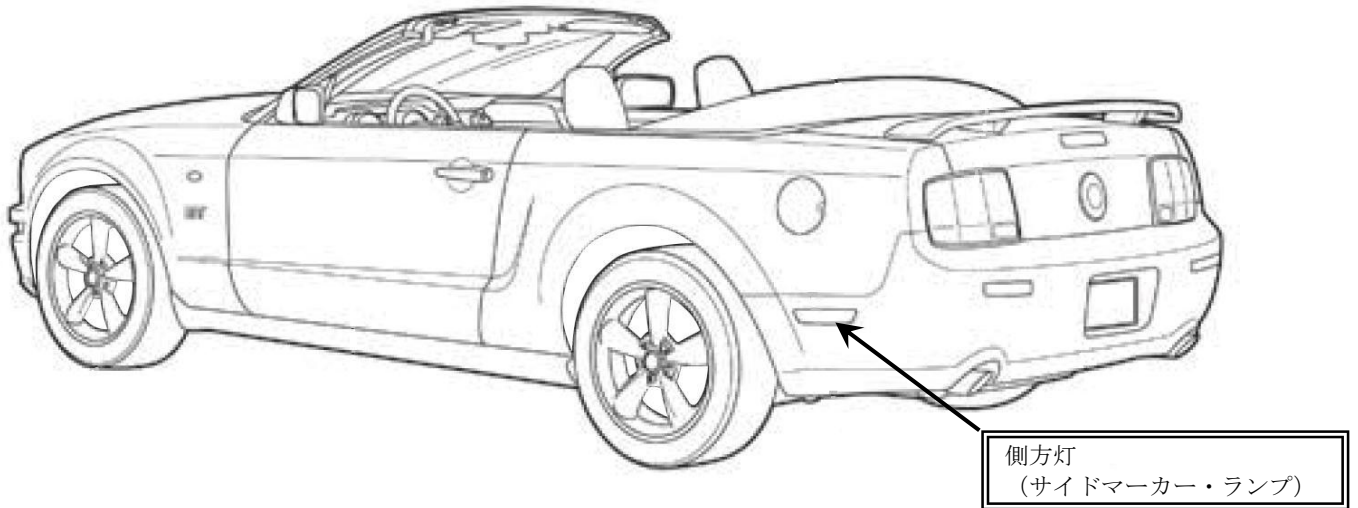
車体後部に取り付けられている側方灯が赤色で点灯するため、保安基準に適合しない。

注：  内は改善箇所を示す。

全車両、側方灯を点灯しないように改善する。
