## 改善箇所説明図

### 基準不適合発生箇所

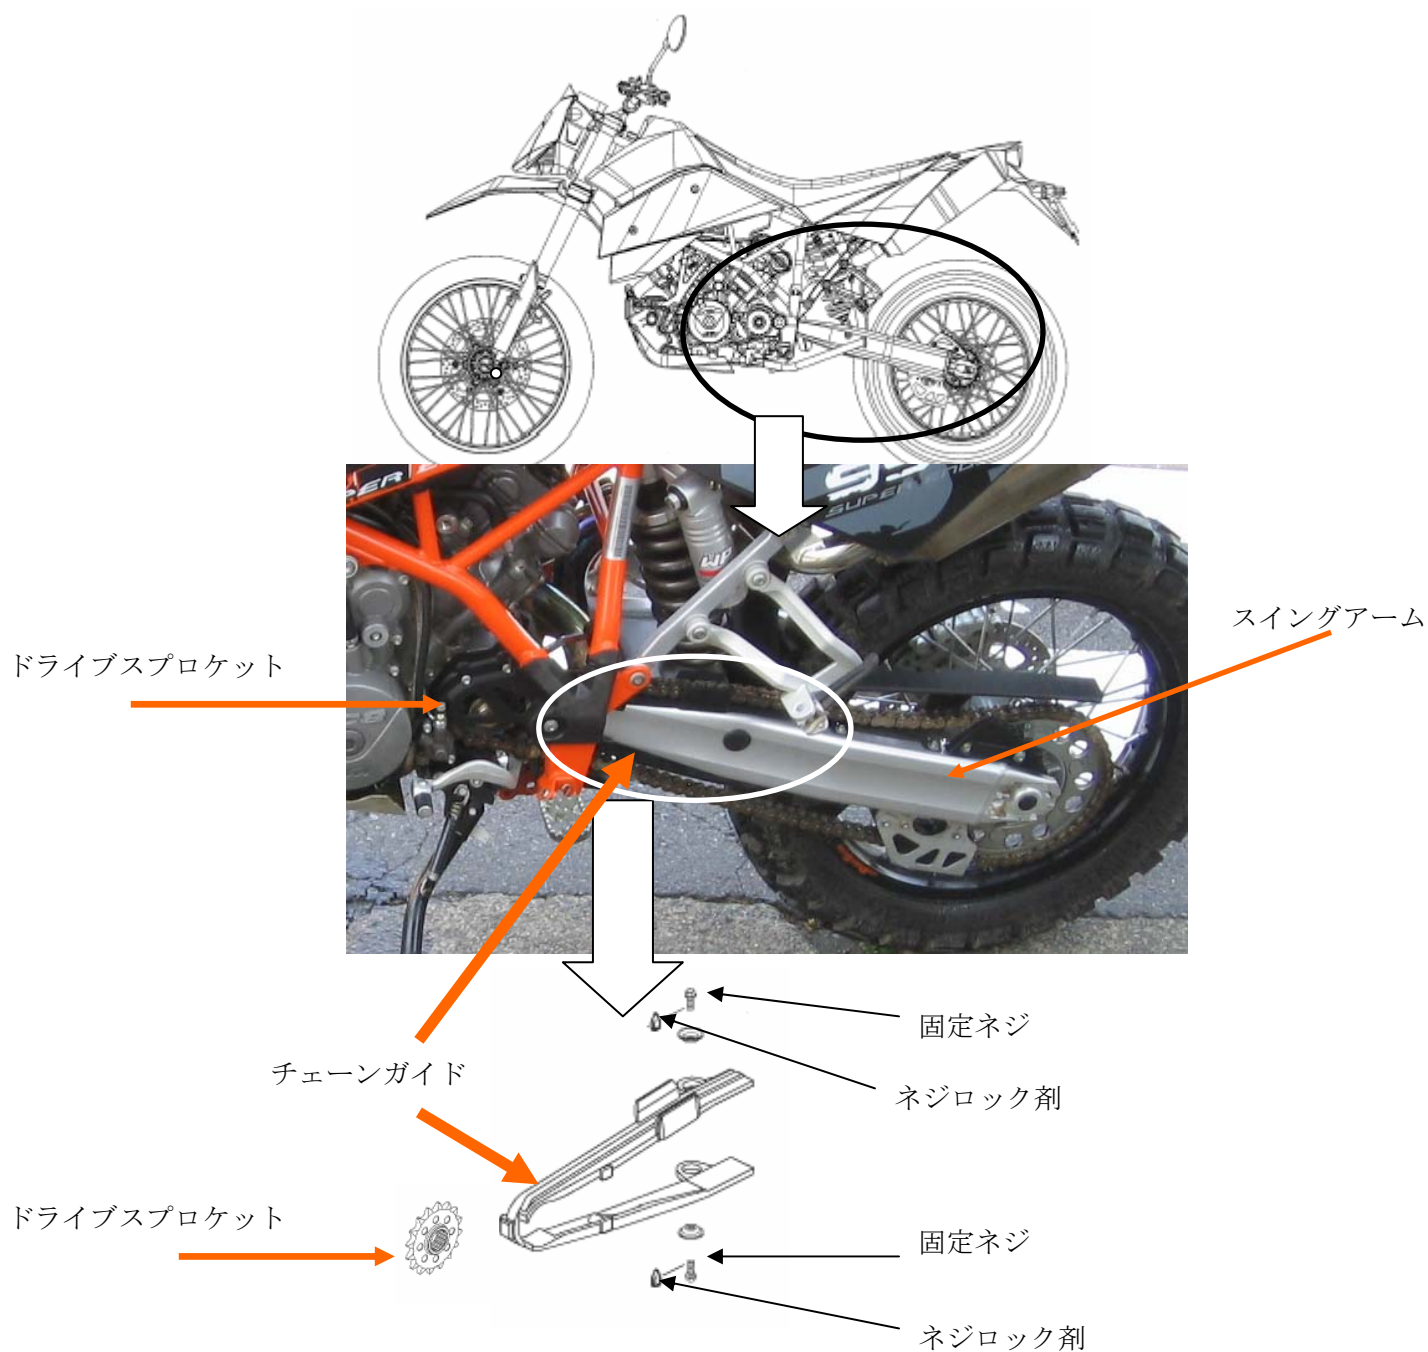
スイングアームに取り付けられているチェーンガイドの組付工程において、固定ネジにネジロック剤を塗布していないものがあるため、車両の振動等によりネジが緩むものがある。そのため、そのまま使用を続けると、ネジが外れ、チェーンガイドが動いてドライブスプロケットとチェーンとの間に噛み込まれ、最悪の場合、後輪がロックして転倒するおそれがある。

改善の内容：全車両、チェーンガイドを固定するネジに、ネジロック剤を塗布の上、適正トルクで締める。
