## 改善箇所説明図

### 基準不適合発生箇所

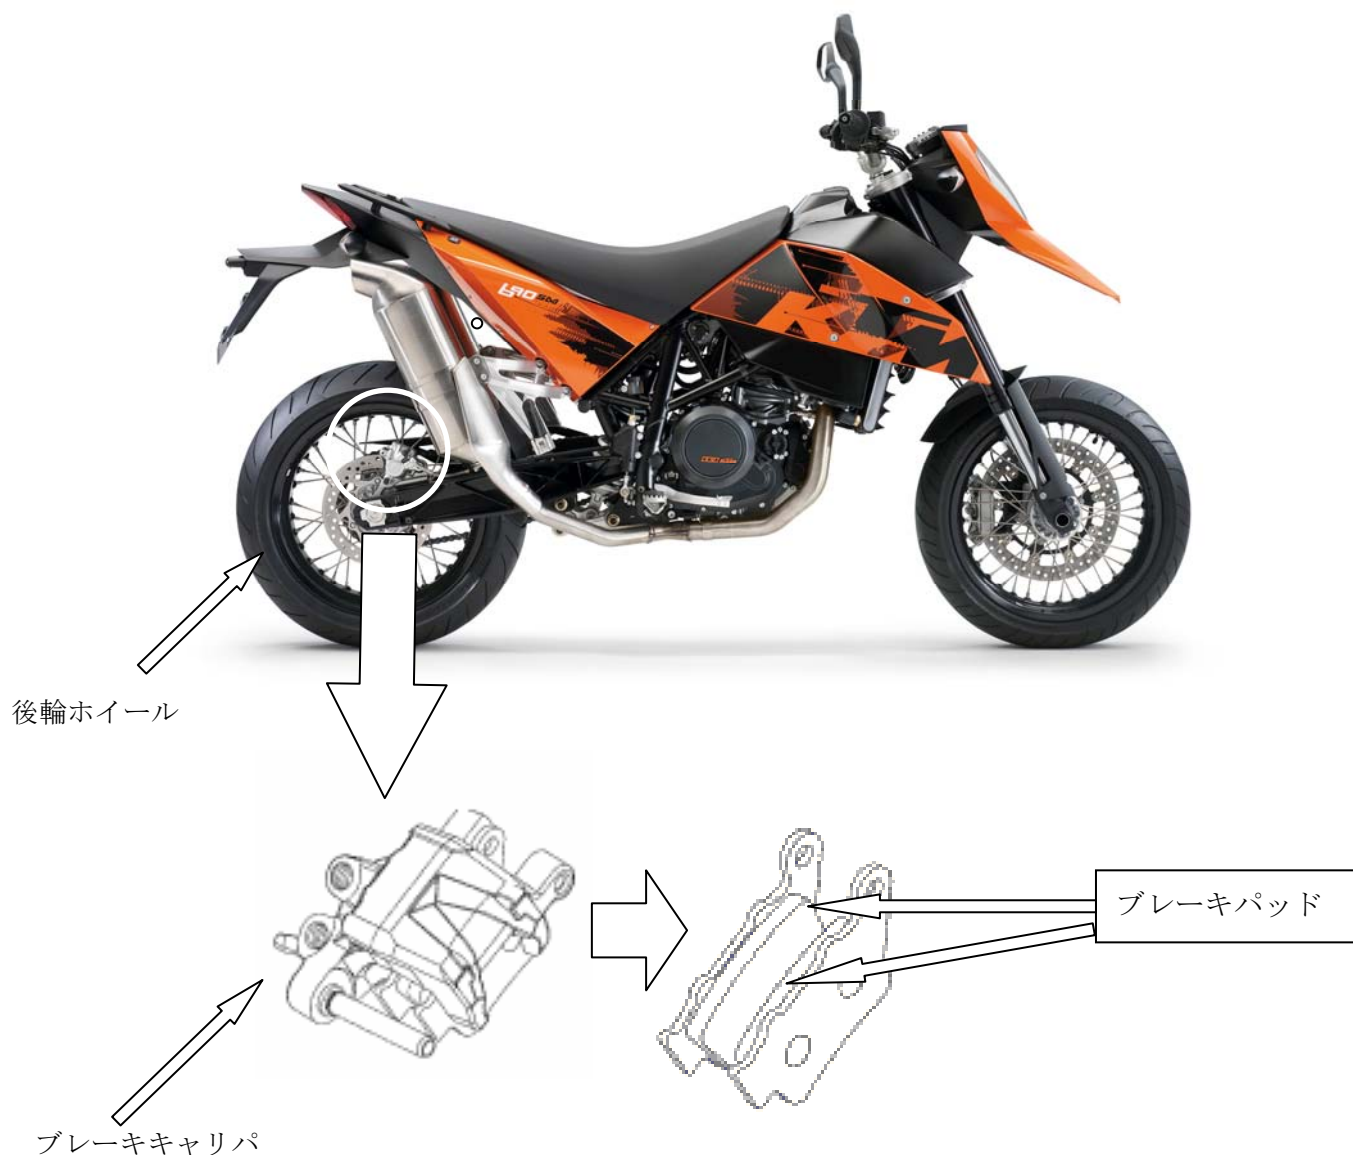
後輪の制動装置において、ブレーキパッドの材質が不適切なため、制動時に異常な振動が発生することがある。そのため、そのまま使用を続けると、後輪ホイールのスポーク部に亀裂が発生し、最悪の場合、ホイールが損傷し、走行不能となるおそれがある。

注：  は交換部品を示す。

改善の内容：全車両、後輪のブレーキパッドを対策品と交換する。
