## 改善箇所説明図

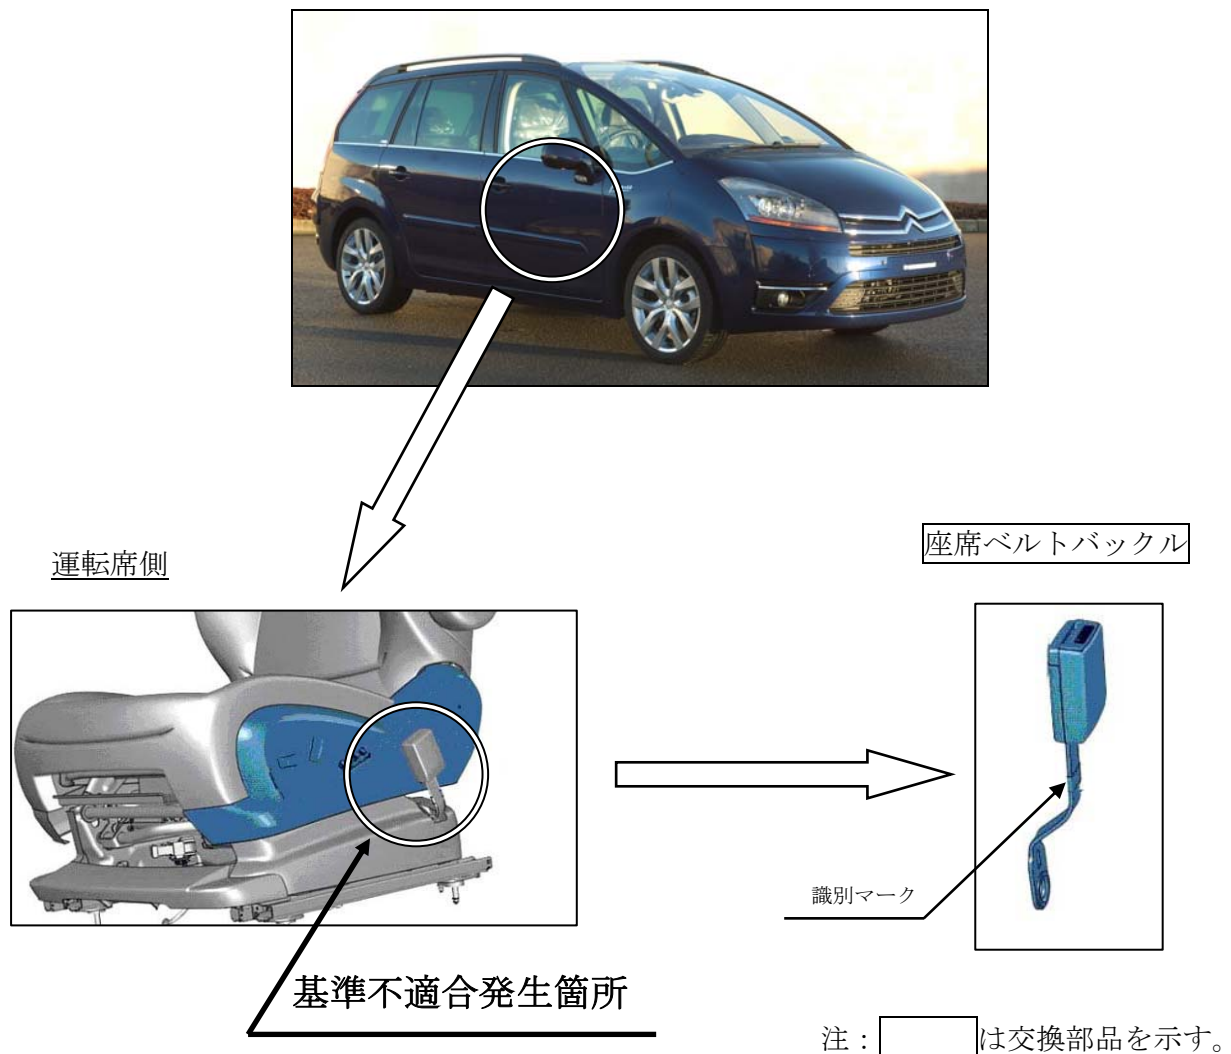
運転者席及び助手席用座席ベルトにおいて、バックルを座席に固定する取付部の強度が不足しているものがある。そのため、衝突時等に大きな荷重がベルトにかかった場合、当該取付部が破損し、乗員を十分拘束することができなくなるおそれがある。

全車両、当該座席ベルトバックルを良品と交換する。

運転席座席ベルトバックルの内側に白ペイントを塗布する。
