# 改善箇所説明図

## 基準不適合発生箇所

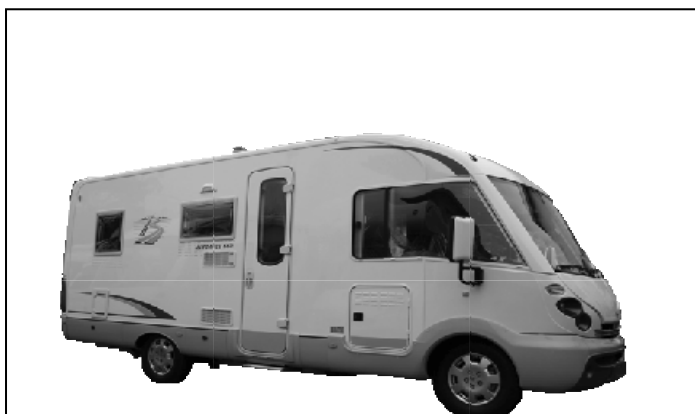
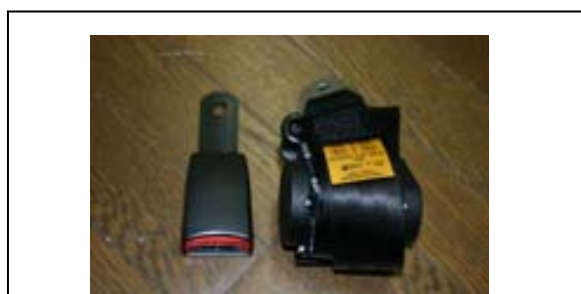
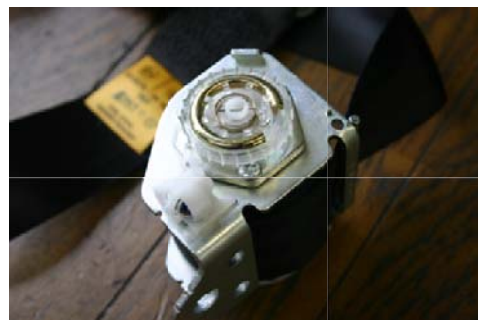
シートベルト本体

運転者席及び助手席用座席ベルトの巻取装置内のギアに製造不良のものがあある。そのため、衝突等の衝撃により当該ギアが破損し、座席ベルトがロックされず、乗員が拘束できなくなるおそれがある。

全車両、当該ベルトを点検し、該当するものは良品と交換する。
