## 改善箇所説明図

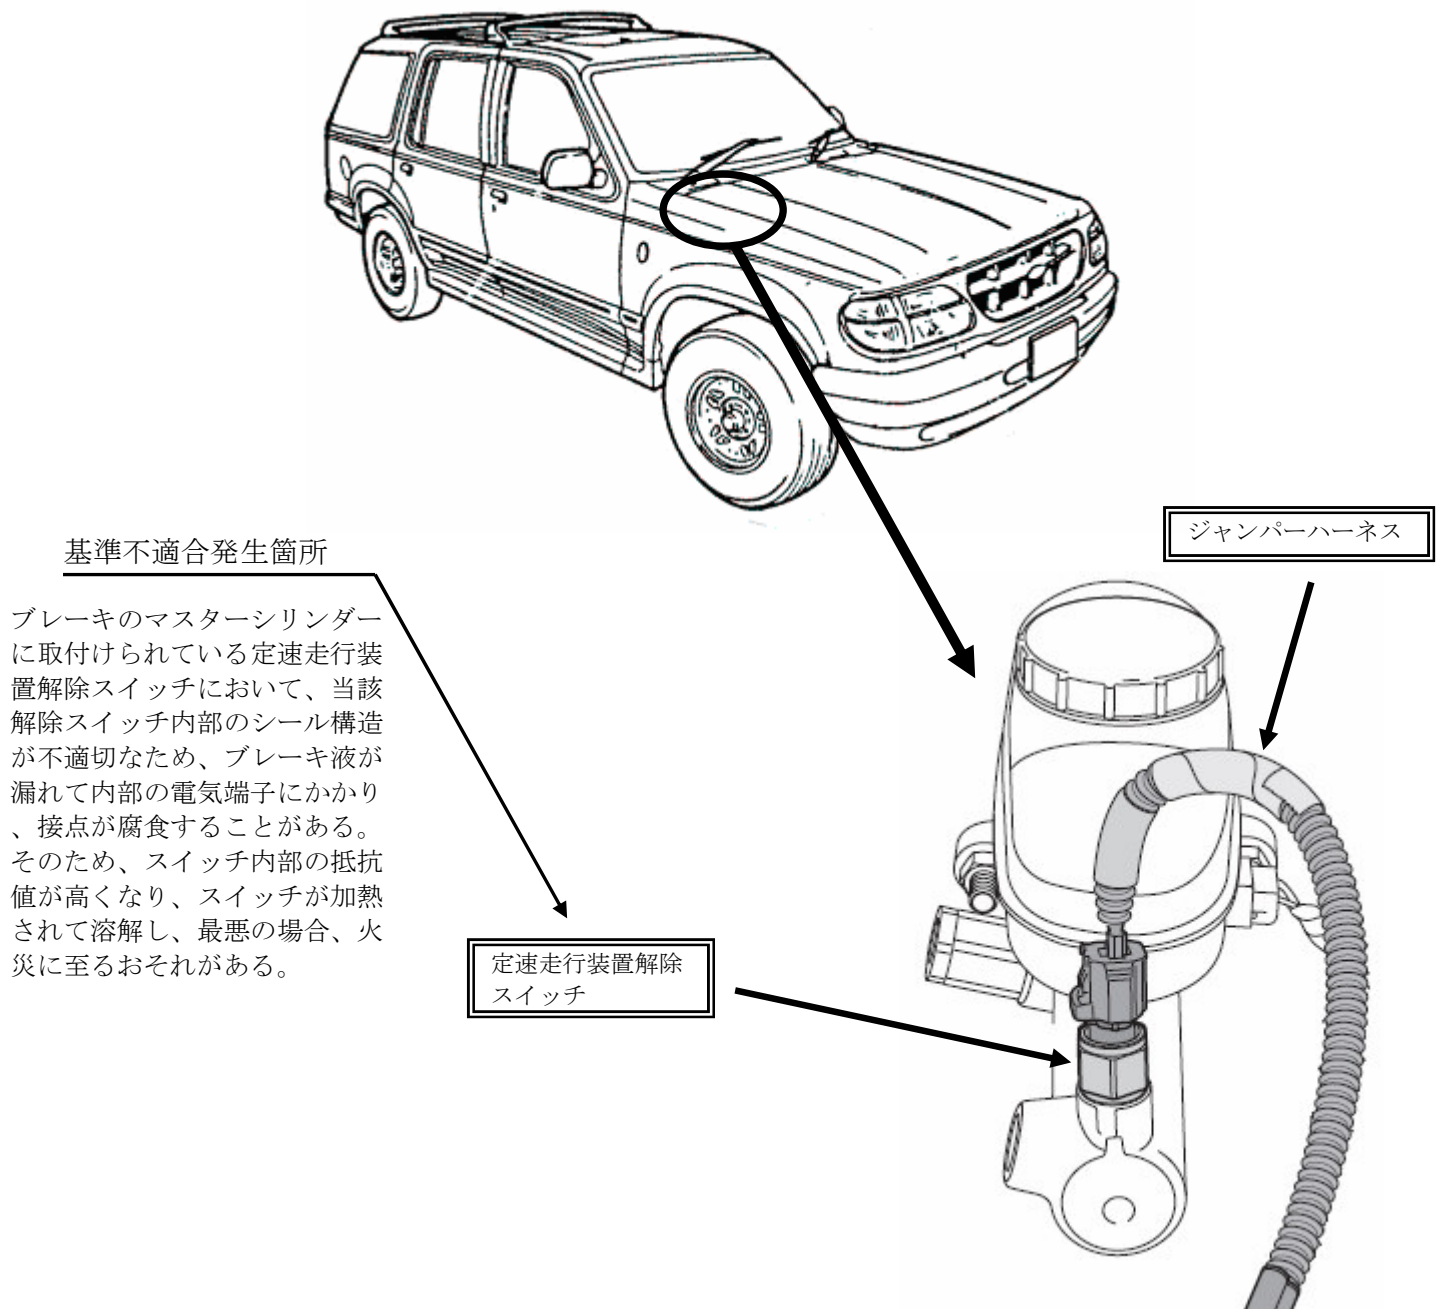
注：  内は交換部品を示す。

全車両、定速走行装置解除スイッチおよび配線を対策品に交換する。

識別：フード右側のヒンジブラケット上側ボルトに黄色いペイントを塗布する。
