## 改善箇所説明図

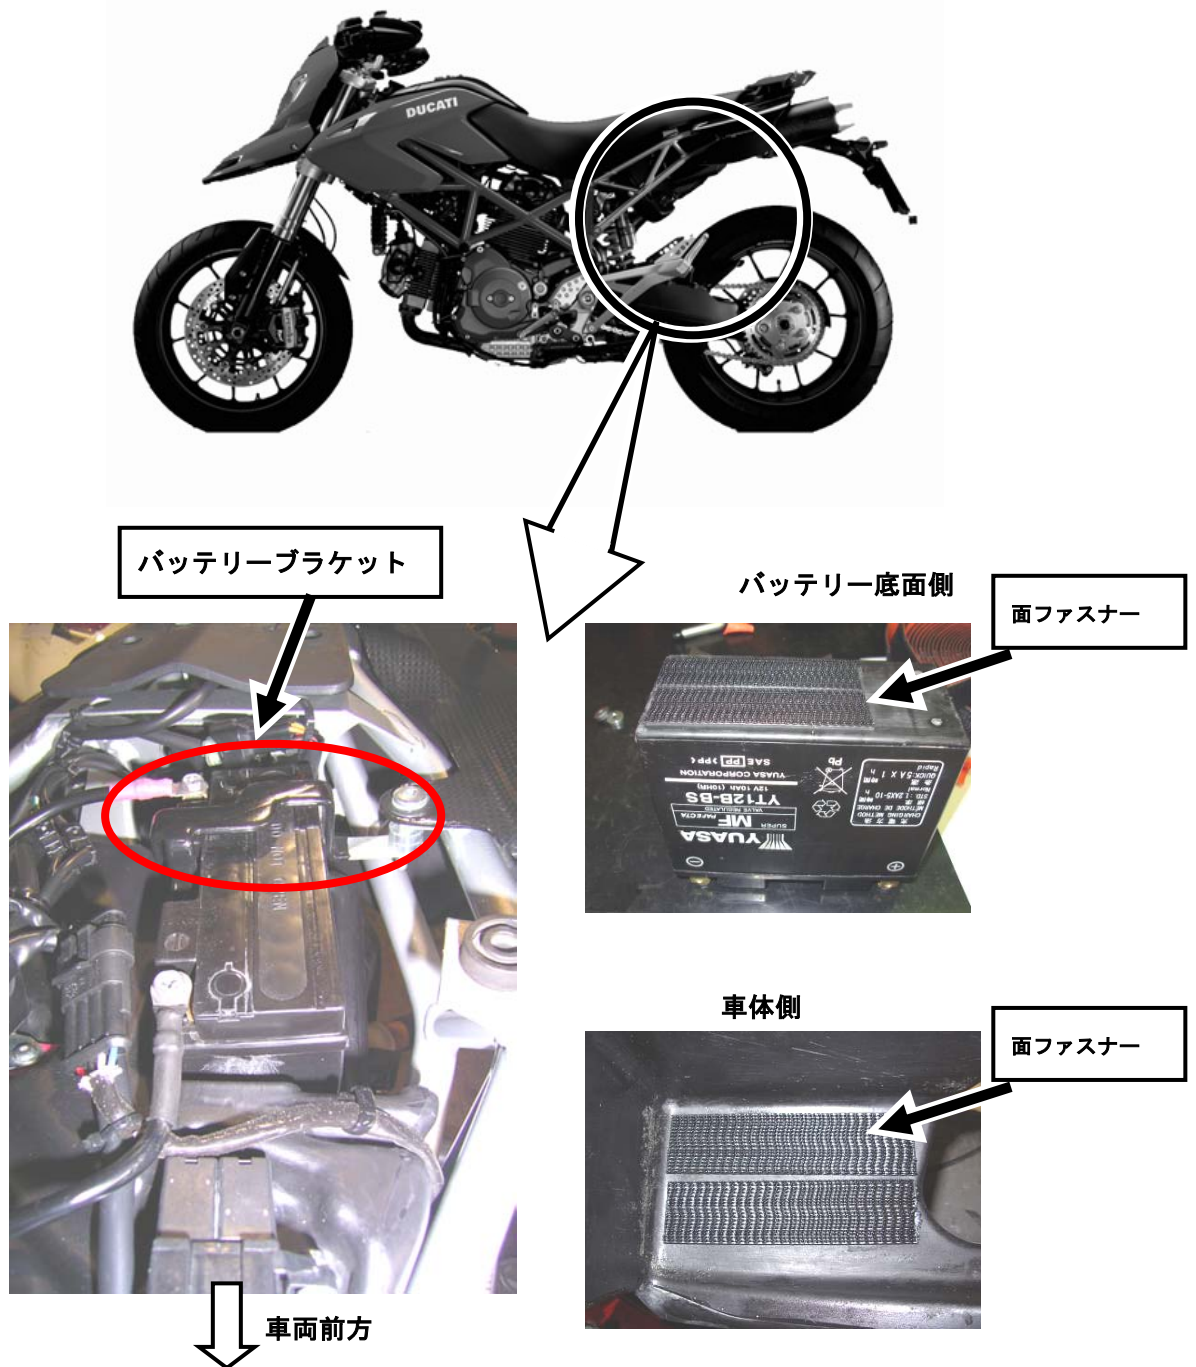
バッテリーの固定方法が不適切なため、バッテリーが振動し、バッテリーターミナル部の配線が損傷することがある。そのため、そのまま使用を続けると、バッテリーが充電されずエンジンが不調となり、最悪の場合、エンストし再始動できなくなるおそれがある。

全車両、バッテリーブラケットを取り付けるとともに面ファスナーで固定する。また、配線が損傷している場合は新品と交換する。
