# 改善箇所説明図

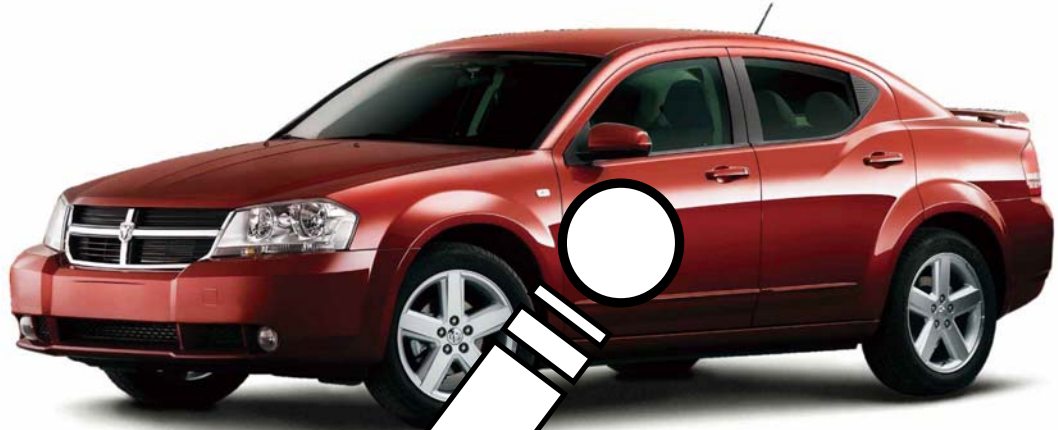
ドアレバー（トリム内側図）

は改善措置部品を示す。

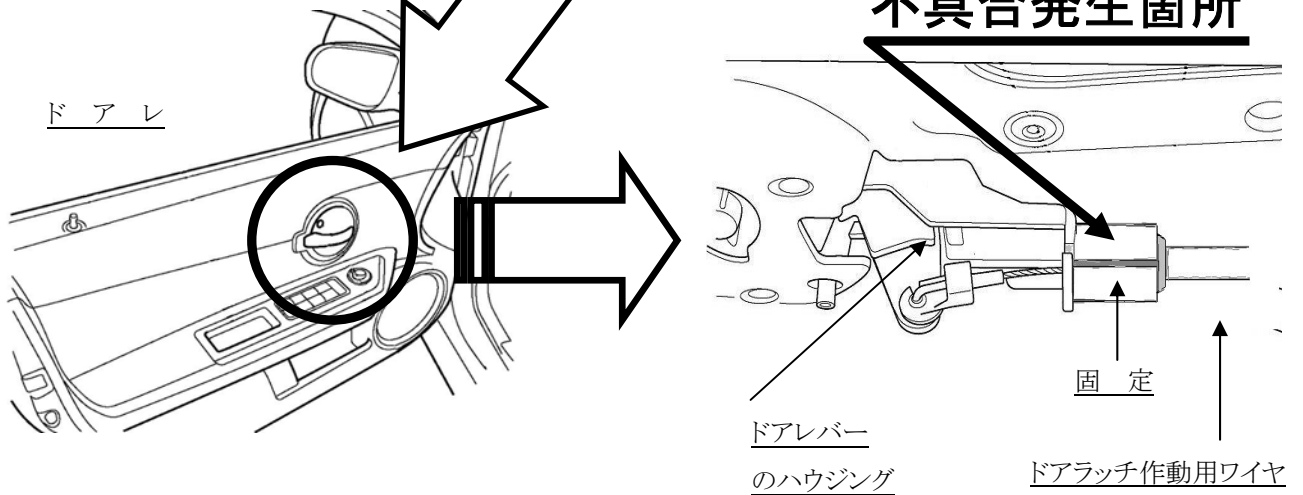
## 不具合発生箇所

フロントドア内部にあるドアラッチ作動用ワイヤの固定具の構造が不適切なため、繰り返しのドアの開閉操作により、当該固定具からドアラッチ作動用ワイヤが外れることがある。そのため、その状態でドアを閉めると、ドアが開かなくなるおそれがある。
