## 改善箇所説明図

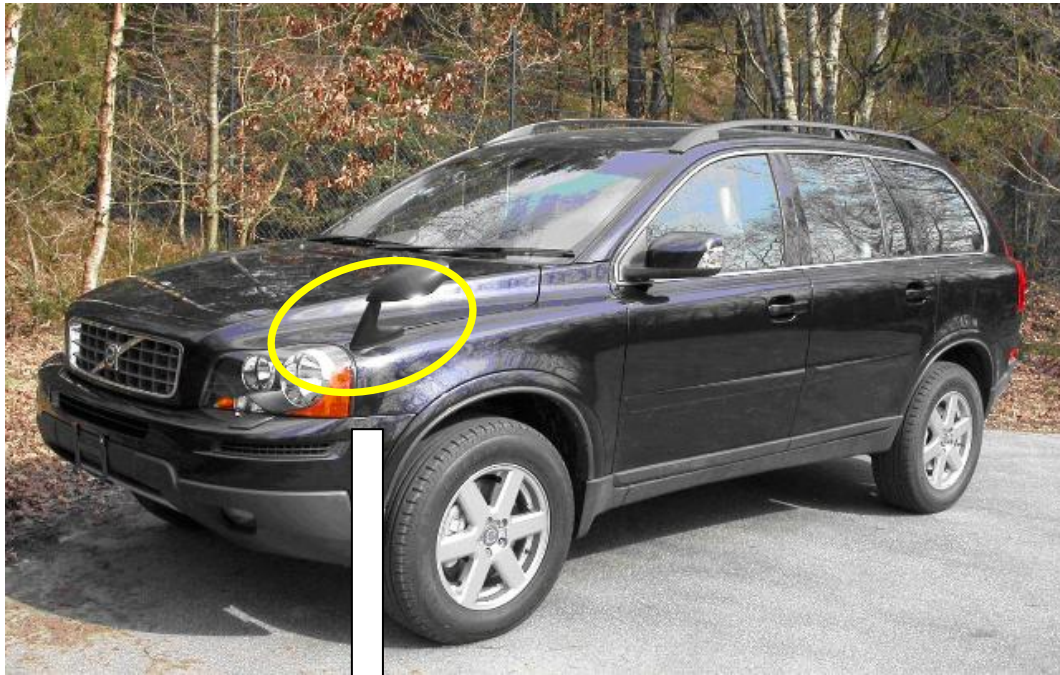
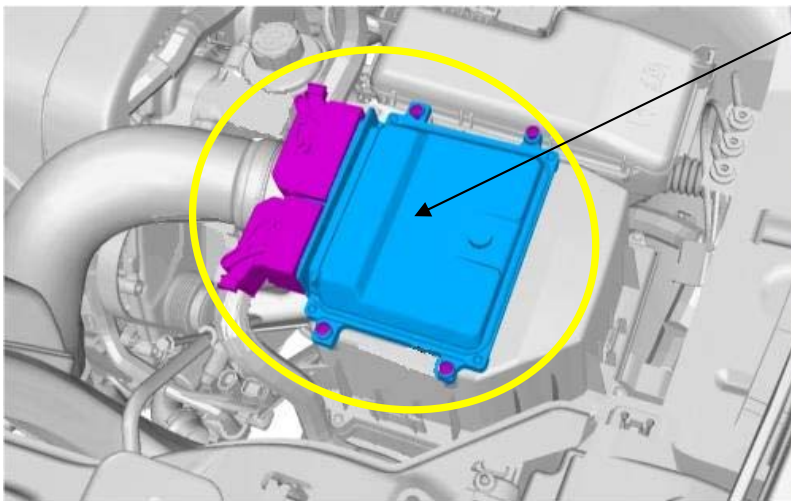
エンジン制御コンピュータ

エンジンの制御プログラムが不適切なため、エンジン始動時に、空調制御用コンピュータへ誤った信号が伝達される場合がある。そのため、デフロスタ(前面ガラスの水滴等の曇りを除去するための装置)が作動しなくなり、最悪の場合、前面ガラスの曇りが取れず、前方の視界が確保できなくなるおそれがある。

全車両、エンジンの制御プログラムを対策したプログラムに書き換える。

左側ストラットタワー部へ黄色ペイントを塗布する。
