## 改善箇所説明図

### 基準不適合発生箇所

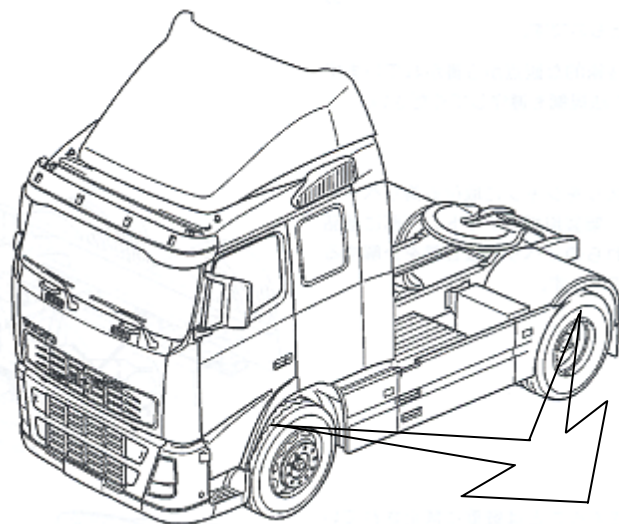
目視

改善済車両には、ブレーキキャリアパのボディー上部に黄色ペイントを塗布する。

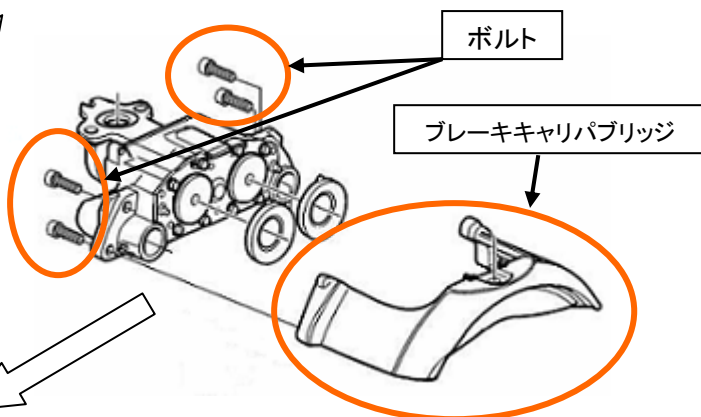
ブレーキキャリアパ分解図

ブレーキキャリアパに取り付けられているブレーキキャリアパブリッジの取付部のねじ山に不適切なものがある。そのため、そのままの状態で使用を続けると、ボルトの締め付け力が弱くなり、最悪の場合、ブレーキが効かなくなるおそれがある。

全車両、ブレーキキャリアパのパーツナンバーとデートコードを確認し、該当する場合またはパーツナンバーとデートコードが認識できない場合はブレーキキャリアパブリッジおよびボルトを良品と交換する。

注:   は交換部品を示す。

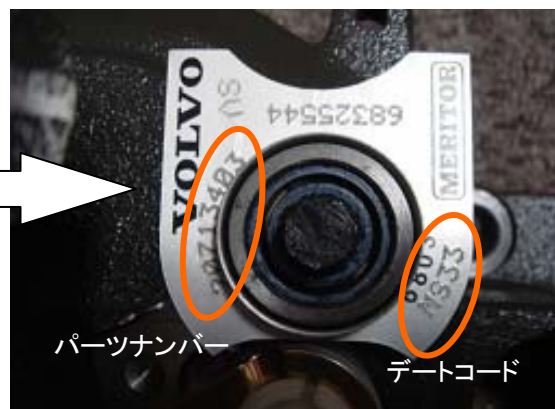
アルミプレート(パーツナンバー、デートコード打刻)

パーツナンバー

デートコード
