## 改善箇所説明図

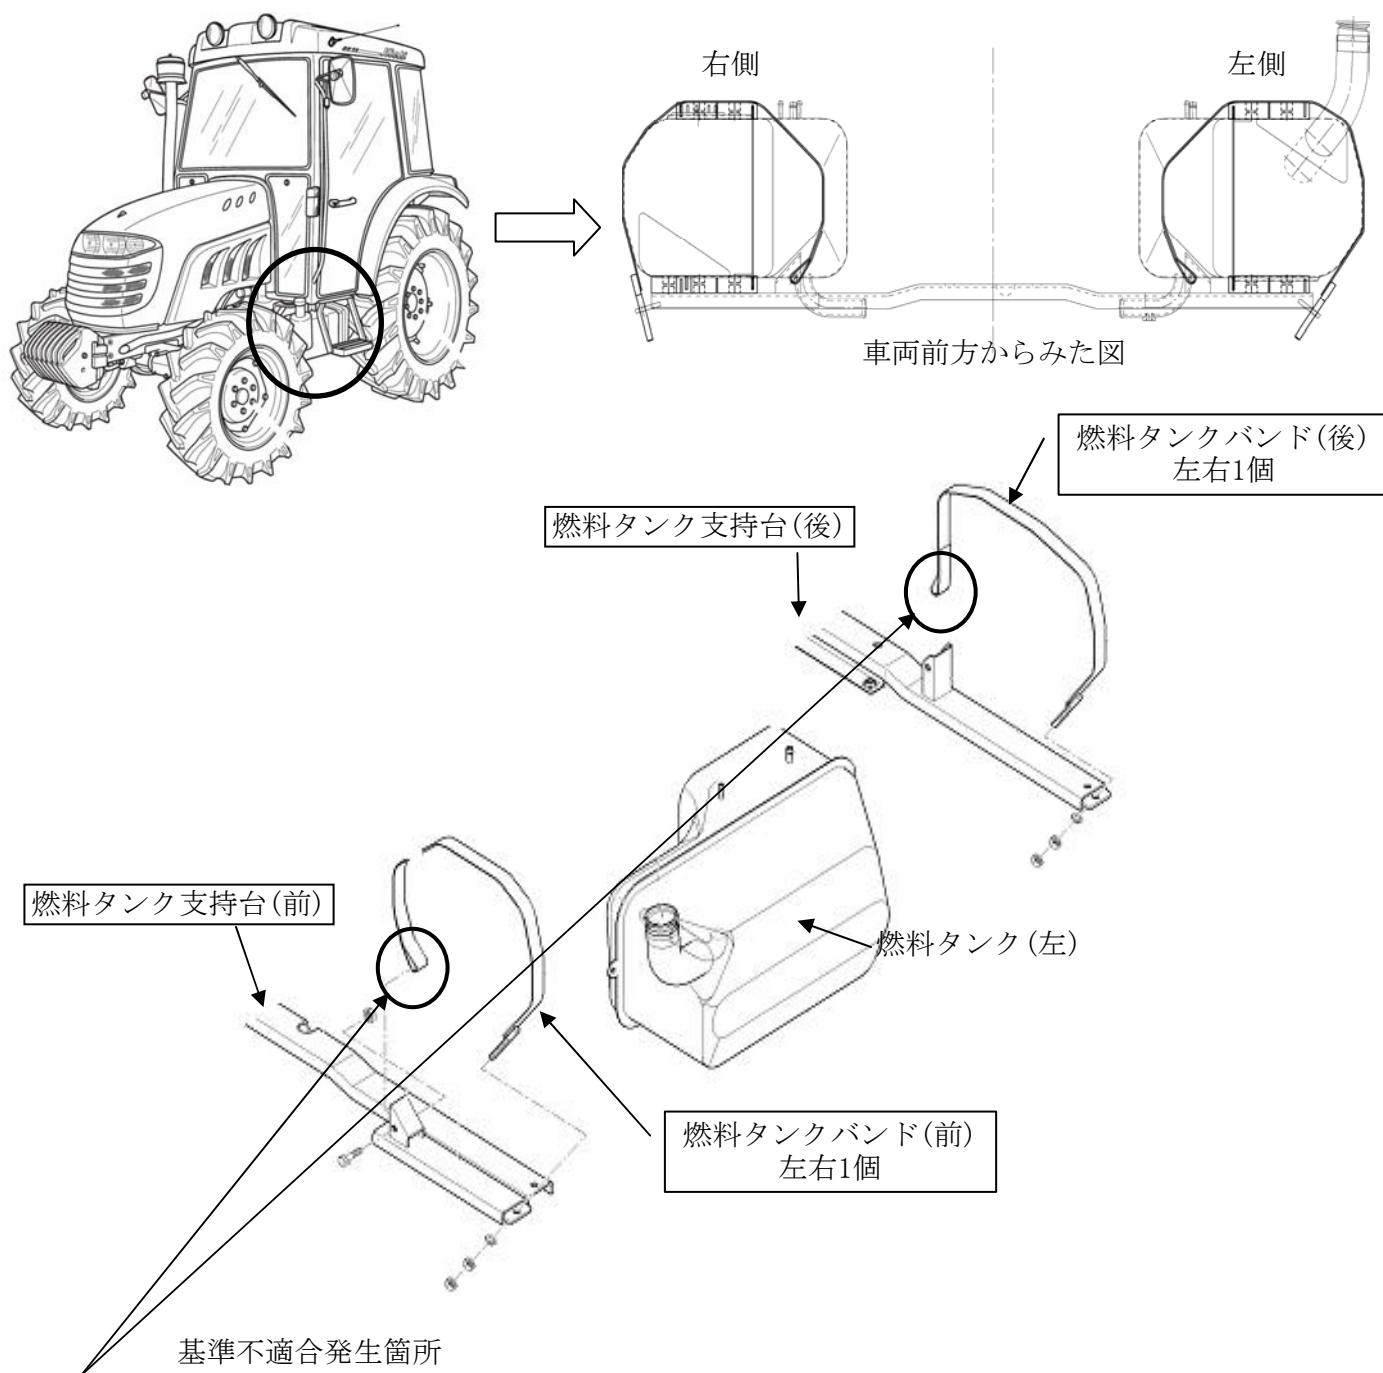
燃料タンクを車体に固定する燃料タンク・バンドの強度が不足しているため、走行時等の振動により当該バンドが破損することがある。そのため、走行中に燃料タンクが脱落するおそれがある。

改善の内容： 全車両, 燃料タンク・バンドおよび燃料タンク支持台を対策品と交換する。

識別： 燃料タンク・バンドを交換した後、固定するボルトに白色ペイントを塗布する。
