## 改善箇所説明図

### 不具合内容

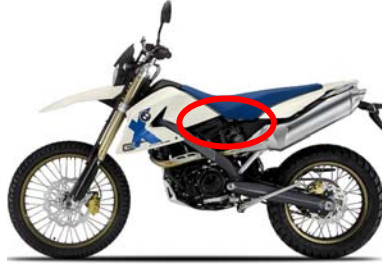
G650X Challenge

燃料ホース端部に内径の大きいクランプ（止め具）を誤って取り付けたため、そのまま使用を続けると、当該クランプの圧着力が低下し、最悪の場合、ホース端部より燃料が漏れるおそれがある。

全車両、当該クランプを正規品と交換するとともに、燃料ホースを新品と交換する。

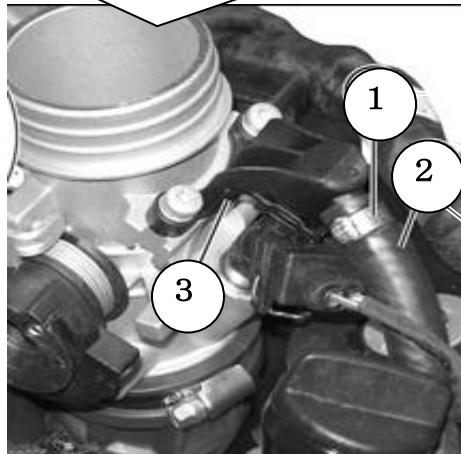
<インジェクター側>

① クランプ

② 燃料ホース

③ インジェクタ

14.2 : インジェクター側用燃料ホースクランプ(良品)

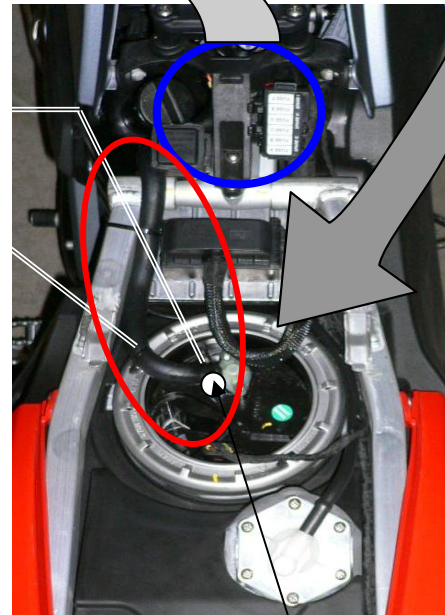
<燃料タンク側>

識別マーク  
(白点)

ホースクランプ横の刻印

16.2 : 燃料タンク側用燃料ホースクランプ (良品)

17.5 : 燃料タンク側用燃料ホースクランプ (誤品)

燃料ポンプマウント上部の燃料ホースクランプ部に白ペイントマーク(図示のとおり)
