## 改善箇所説明図

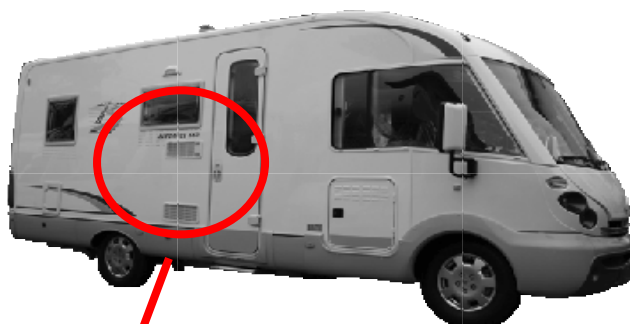
基準不適合発生箇所

キャンピング車のリビング部に設置されている冷蔵庫において、プロパンガスを使用して冷却を行う装置のガス配管の固定が不十分なため、振動によりガス配管に亀裂が入り、最悪の場合、ガス漏れにより火災になるおそれがある。

注：  内は追加部品を示す。

識別方法：運転席ドアのインフォメーションラベルに緑色のシールを貼付ける。
